## Lote 5 - Rota: Afonso Pena

Diagnóstico da Calçada		Qualidade do Serviço
<b>Endereço:</b> Av. Afonso Pena, 4404		
<b>Data do Registro:</b> 02/11/2019 09:30:06	<b>68</b>	<b>C</b>
<b>Num. Lote CTM:</b> 80116200540

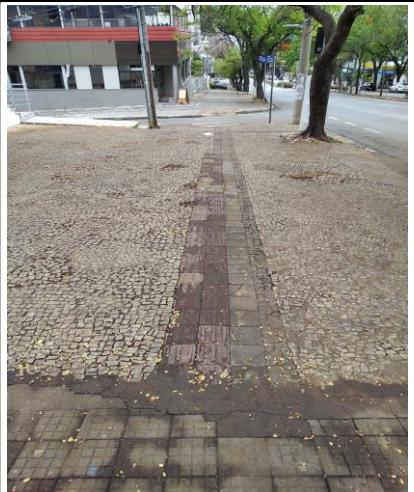
Foto Geral

ID	Itens Avaliados	Respostas	Nota
P_1	O Mobiliário urbano está dentro da faixa de serviço de 70 cm ?	Sim	-
P_2	Qual a largura livre do Passeio ?	Acima de 1.50 m	10
P_3	Tipo de revestimento da caçada ?	Pedra Portuguesa	8
P_4	Existencia de Buracos ?	Poucos	10
P_5	Condições Gerais do Piso e meio-fio da calçada ?	Regular	10
P_6	Presença de desniveis ?	Leve	10
P_7	Tem rebaixamento de calçada para Pedestre ?	Sim	7
P_8	Possui piso tátil ao longo da Calçada ?	Sim	-
P_9	A calçada Possui Rebaixamento de Veículos correto ?	Sim	0
P_10	Existencia de altura livre menor que 2,10 m ?	Não	-
P_11	O Passeio está no padrao da SMPU ?	Não	0
P_12	A testada possui prática de estacionamento sobre o passeio ?	Não	10
P_13	Existe algum dispositivo de Drenagem sobre a calçada ?	Não	0
P_14	Existe PED em frente a testada ?	Não	-
P_15	Existe FTP em frente a testada ?	Não	-
P_16	Classificação geral da calçada pelo pesquisador.	Regular	10

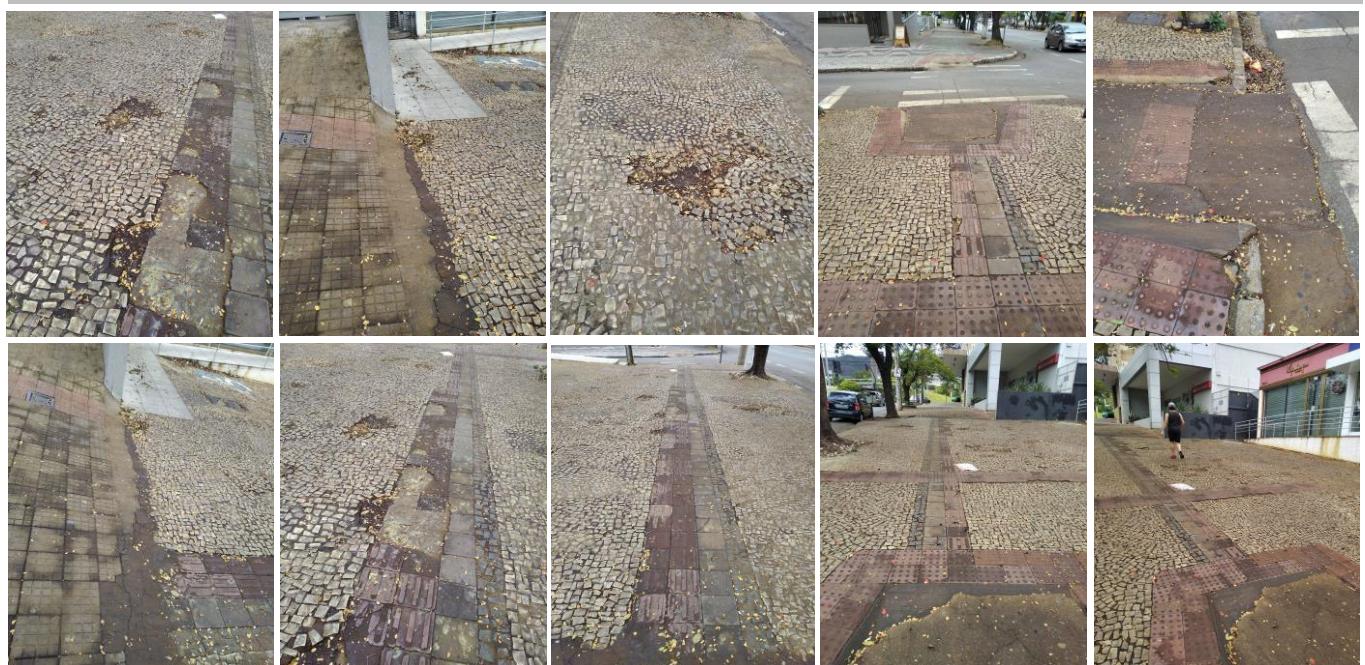
Fotos Complementares - Detalhes do Passeio

ID	Itens Avaliados	Respostas	Nota
P_7_1	Qual tipo do Rebaixo ?	Rebaixo Tipo 1 (trapézio)	0
P_7_1_1	Se for do Tipo 1, Passeio possui largura livre de 1,2 m ?	Sim	0
P_7_1_2	Se for do Tipo 1, O rebaixo tem abas conforme a norma ?	Não	-1
P_7_2	A rampa do rebaixo tem Inclinação da norma (8,33%) ?	Sim	0
P_7_3	O rebaixo possui piso tátil ?	Tem só piso de alerta	-1
P_7_3_1	O piso tátil de alerta e direcional do rebaixo está conforme a norma ?	Sim	-1
P_8_1	O piso tátil está no eixo da faixa livre ?	Sim	0
P_8_2	Se tem uma leve mudança de direção está conforme a norma ?	Não	0
P_8_3	Se tem mudança de direção de 90º ou maior está conforme a norma ?	-	0
P_8_4	Se tem mudança de direção de três faixas direcionais está conforme a norma ?	-	0
P_8_5	Se tem mudança de direção de quatro faixas direcionais está conforme a norma?	-	0
P_8_6	Tem piso tátil em pontos de ônibus conforme a norma?	N.A	0
P_8_7	O piso tátil tem conexão com os lotes vizinhos?	Sim	0

P_8_8	O piso tátil está em boas condições aparentes?	Não	0
P_8_9	O piso tátil apresenta desenho com bom senso?	Sim	0
P_13_1	Dispositivo de Drenagem está devidamente instalado e bem conservado?	-	0
P_13_2	Dispositivo de Drenagem oferece risco para caminhamento seguro de pedestre?	-	0
