# Lote 5 - Rota: Afonso Pena

**FRATAR**  
ENGENHARIA CONSULTIVA

| Diagnóstico da Calçada | Qualidade do Serviço | |
| Endereço: Av. Afonso Pena, 4385 | 77 | B |

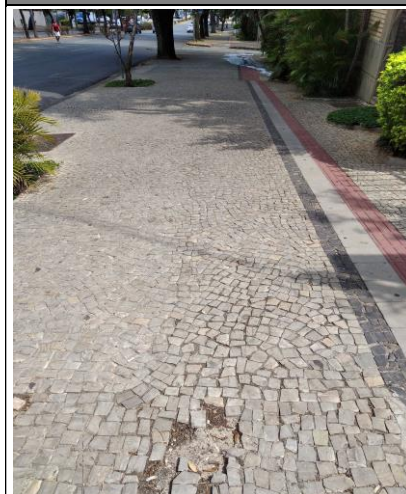
## Foto Geral

| ID | Itens Avaliados | Respostas | Nota |
|---|---|---|---|
| P_16 | Classificação geral da calçada pelo pesquisador. | Ótimo(a) | 5 |

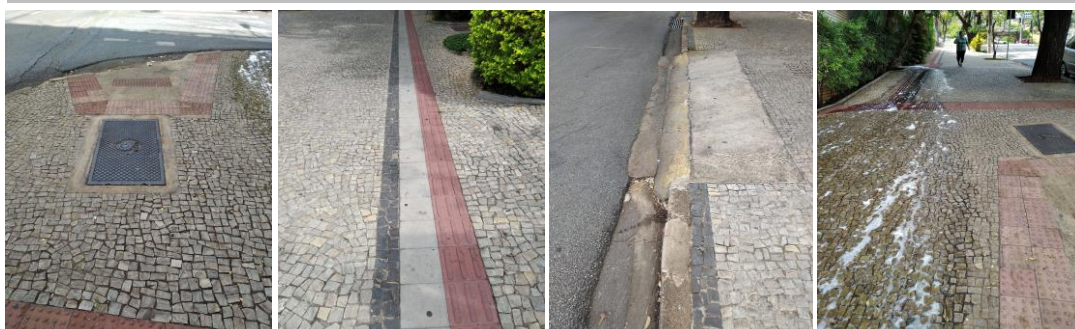
## Fotos Complementares - Detalhes do Passeio

| ID | Itens Avaliados | Respostas | Nota |
|---|---|---|---|
| P_9 | A calçada Possui Rebaixamento de Veículos correto ? | Não | 0 |
| P_11 | O Passeio está no padrão da SMPU ? | Não | 0 |

| ID | Itens Avaliados | Respostas | Nota |
|---|---|---|---|
| P_8_8 | O piso tátil está em boas condições aparentes? | Não | 0 |
