# Lote 5 - Rota: Sul

| Diagnóstico da Calçada | Qualidade do Serviço | |
| Endereço: Av. Nossa Sra. Do Carmo, 1059 | 59 | C |
| Num. Lote CTM: 80168200070 | | |

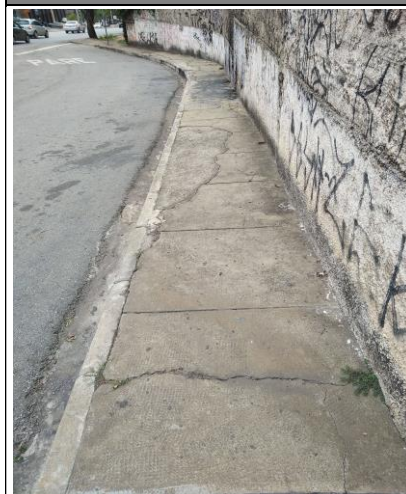
## Foto Geral

| ID | Itens Avaliados | Respostas | Nota |
|---|---|---|---|
| P_4 | Existência de Buracos ? | Poucos | 5 |
| P_5 | Condições Gerais do Piso e meio-fio da calçada ? | Regular | 5 |
| P_9 | A calçada Possui Rebaixamento de Veículos correto ? | Não | 0 |
| P_11 | O Passeio está no padrão da SMPU ? | Não | 0 |
| P_16 | Classificação geral da calçada pelo pesquisador. | Regular | 5 |
