| Diagnóstico da Calçada | Qualidade do Serviço | |
| Endereço: Av. Nossa Sra. Do Carmo, 1061 | 90 | B |
| Num. Lote CTM: 80168200175 | | |

# Lote 5 - Rota: Sul

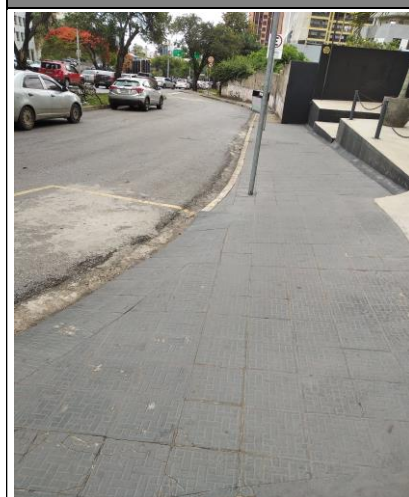
Foto Geral

| ID | Itens Avaliados | Respostas | Nota |
|---|---|---|---|
| P_16 | Classificação geral da calçada pelo pesquisador. | Ótimo(a) | 5 |
