| Diagnóstico da Calçada | Qualidade do Serviço | |
| Endereço: Av. Nossa Sra. Do Carmo, s/nº | 45 | D |
| Num. Lote CTM: 80169500170 | | |

# Lote 5 - Rota: Sul

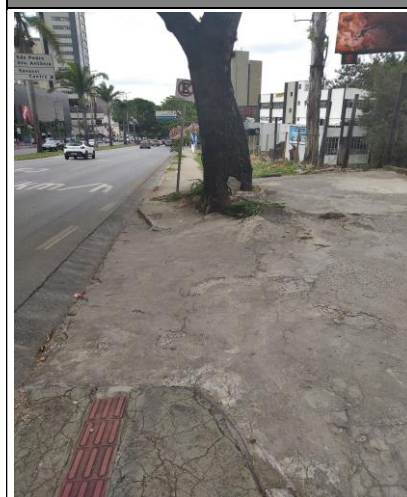
Foto Geral

| ID | Itens Avaliados | Respostas | Nota |
|---|---|---|---|
| P_5 | Condições Gerais do Piso e meio-fio da calçada ? | Péssimo | 10 |
| P_6 | Presença de desníveis ? | Severo | 10 |
| P_16 | Classificação geral da calçada pelo pesquisador. | Ruim | 10 |

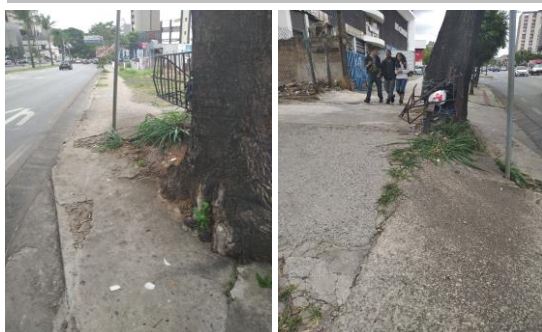
Fotos Complementares - Detalhes do Passeio

| ID | Itens Avaliados | Respostas | Nota |
|---|---|---|---|
| P_4 | Existência de Buracos ? | Poucos | 10 |
