# Lote 5 - Rota: Sul

**FRATAR**  
ENGENHARIA CONSULTIVA

| Diagnóstico da Calçada | Qualidade do Serviço | |
| Endereço: Av. Nossa Sra. Do Carmo, s/nº | 66 | C |

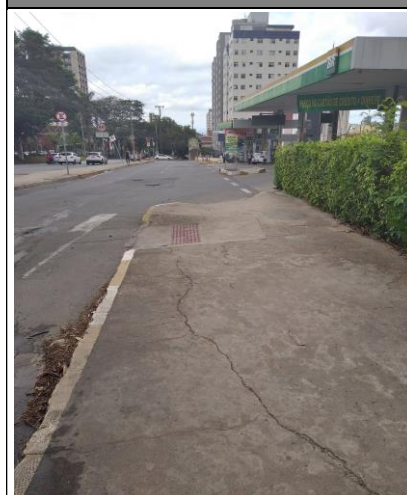
Foto Geral

| ID | Itens Avaliados | Respostas | Nota |
|---|---|---|---|
| P_5 | Condições Gerais do Piso e meio-fio da calçada ? | Regular | 0 |
| P_7 | Tem rebaixamento de calçada para Pedestre ? | Não, mas deveria ter. | 10 |
| P_11 | O Passeio está no padrão da SMPU ? | Não | 0 |
| P_16 | Classificação geral da calçada pelo pesquisador. | Regular | 0 |
