# Lote 5 - Rota: Sul

**FRATAR**  
ENGENHARIA CONSULTIVA

| Diagnóstico da Calçada | Qualidade do Serviço | |
| Endereço: Av. Nossa Sra. Do Carmo, 1165 | 41 | D |

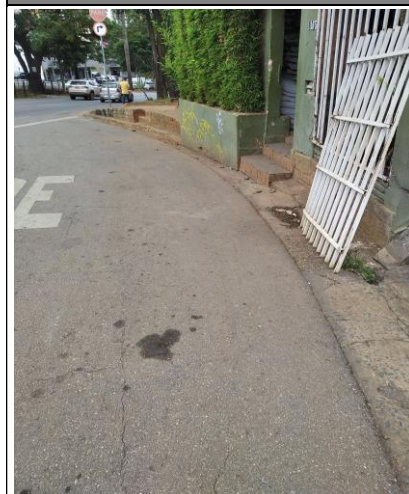
## Foto Geral

| ID | Itens Avaliados | Respostas | Nota |
|---|---|---|---|
| P_2 | Qual a largura livre do Passeio ? | Abaixo 0.80 m | 10 |
| P_5 | Condições Gerais do Piso e meio-fio da calçada ? | Péssimo | 5 |
| P_7 | Tem rebaixamento de calçada para Pedestre ? | Não | 8 |
| P_16 | Classificação geral da calçada pelo pesquisador. | Ruim | 0 |
