# Lote 5 - Rota: Sul

| Diagnóstico da Calçada | Qualidade do Serviço | |
| Endereço: Av. Nossa Sra. Do Carmo, s/nº | 51 | C |
| Num. Lote CTM: 80216500140 | | |

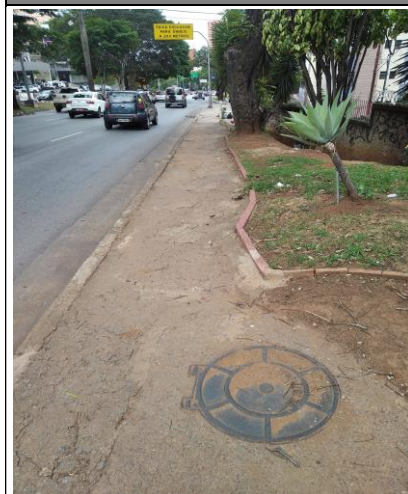
## Foto Geral

| ID | Itens Avaliados | Respostas | Nota |
|---|---|---|---|
| P_4 | Existência de Buracos ? | Poucos | 5 |
| P_5 | Condições Gerais do Piso e meio-fio da calçada ? | Regular | 10 |
| P_7 | Tem rebaixamento de calçada para Pedestre ? | Não, mas deveria ter. | 8 |
| P_16 | Classificação geral da calçada pelo pesquisador. | Regular | 5 |
