# Lote 5 - Rota: Sul

**FRATAR**  
ENGENHARIA CONSULTIVA

| Diagnóstico da Calçada | Qualidade do Serviço | |
| Endereço: Av. Nossa Sra. Do Carmo, 1885 | 48 | D |

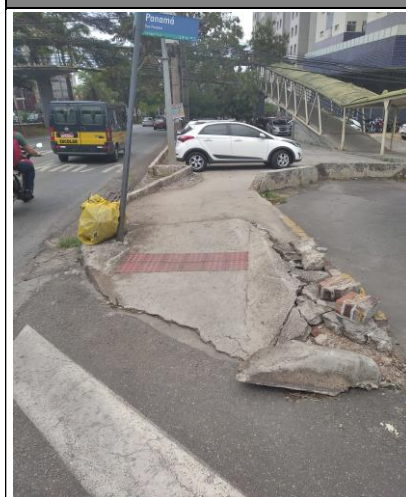
## Foto Geral

| ID | Itens Avaliados | Respostas | Nota |
|---|---|---|---|
| P_16 | Classificação geral da calçada pelo pesquisador. | Ruim | 10 |

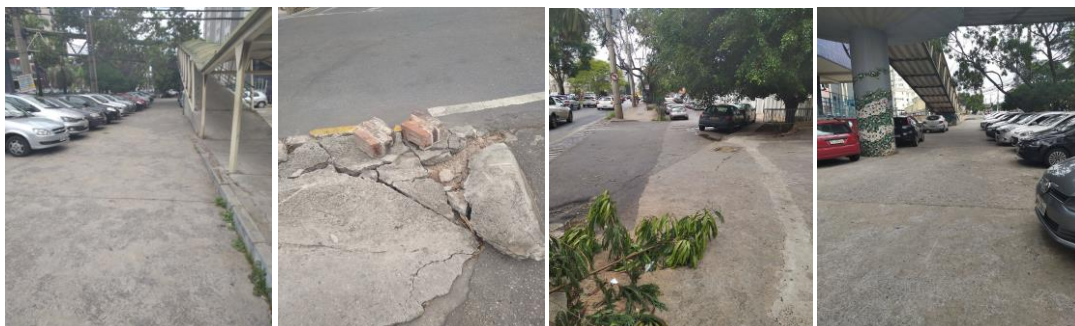
## Fotos Complementares - Detalhes do Passeio

| ID | Itens Avaliados | Respostas | Nota |
|---|---|---|---|
| P_9 | A calçada Possui Rebaixamento de Veículos correto ? | Não | 0 |
| P_11 | O Passeio está no padrão da SMPU ? | Não | 0 |
