| Diagnóstico da Calçada | Qualidade do Serviço | |
| Endereço: Av. Nossa Sra. Do Carmo, 1725 | 65 | C |
| Num. Lote CTM: 80219300350 | | |

# Lote 5 - Rota: Sul

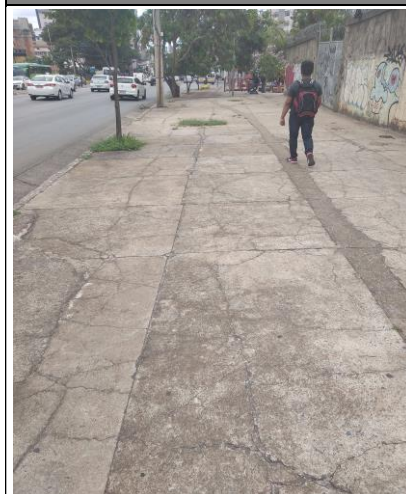
Foto Geral

| ID | Itens Avaliados | Respostas | Nota |
|---|---|---|---|
| P_4 | Existência de Buracos ? | Poucos | 5 |
| P_5 | Condições Gerais do Piso e meio-fio da calçada ? | Regular | 5 |
| P_16 | Classificação geral da calçada pelo pesquisador. | Regular | 5 |
