| Diagnóstico da Calçada | Qualidade do Serviço | |
| Endereço: Av. Afonso Pena, 4298 | 76 | B |
| Num. Lote CTM: 80231300205 | | |

# Lote 5 - Rota: Afonso Pena

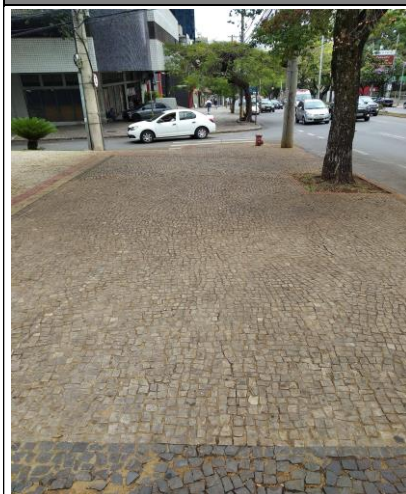
Foto Geral

| ID | Itens Avaliados | Respostas | Nota |
|---|---|---|---|
| P_16 | Classificação geral da calçada pelo pesquisador. | Ótimo(a) | 10 |

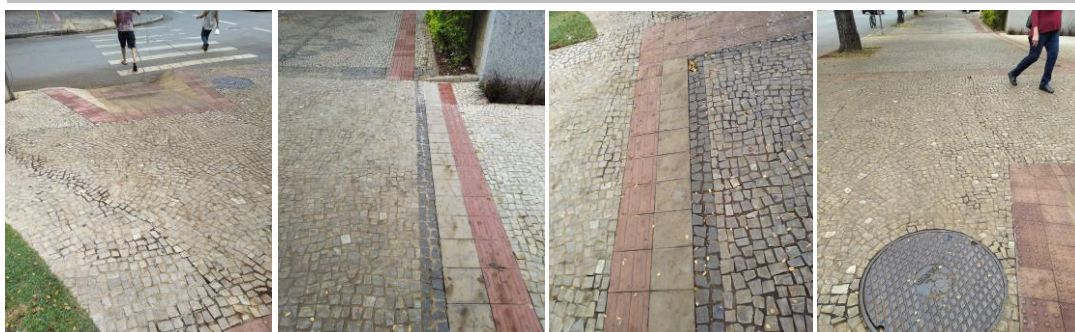
Fotos Complementares - Detalhes do Passeio

| ID | Itens Avaliados | Respostas | Nota |
|---|---|---|---|
| P_7_1_2 | Se for do Tipo 1, O rebaixo tem abas conforme a norma ? | Não | 0 |
| P_8_1 | O piso tátil está no eixo da faixa livre ? | Não | 0 |
| P_8_2 | Se tem uma leve mudança de direção está conforme a norma ? | Não | 0 |
