# Lote 5 - Rota: Afonso Pena

**FRATAR**  
ENGENHARIA CONSULTIVA

| Diagnóstico da Calçada | Qualidade do Serviço | |
| Endereço: Av. Afonso Pena, 4346 | <b>88</b> | <b>B</b> |

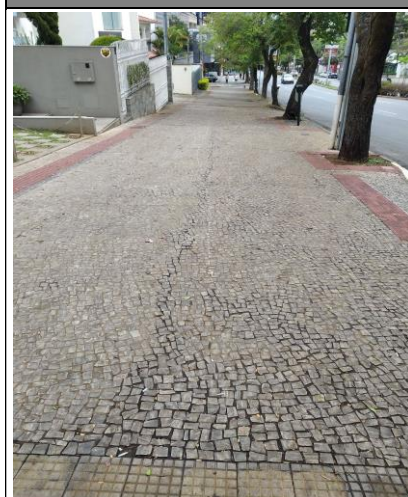
Foto Geral

| ID | Itens Avaliados | Respostas | Nota |
|---|---|---|---|
| P_5 | Condições Gerais do Piso e meio-fio da calçada ? | Ótimo(a) | 10 |
| P_11 | O Passeio está no padrão da SMPU ? | Não | 0 |
| P_16 | Classificação geral da calçada pelo pesquisador. | Ótimo(a) | 10 |

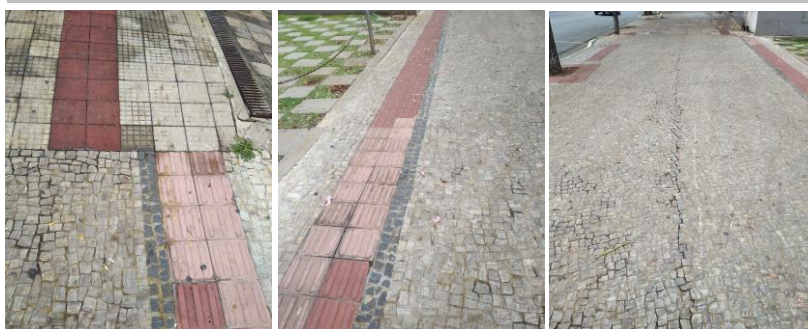
Fotos Complementares - Detalhes do Passeio

| ID | Itens Avaliados | Respostas | Nota |
|---|---|---|---|
| P_8_1 | O piso tátil está no eixo da faixa livre ? | Não | 0 |
| P_8_2 | Se tem uma leve mudança de direção está conforme a norma ? | Não | 0 |
