# Lote 5 - Rota: Afonso Pena

**FRATAR**  
ENGENHARIA CONSULTIVA

| Diagnóstico da Calçada | Qualidade do Serviço | |
| Endereço: Av. Afonso Pena, s/nº | 77 | B |

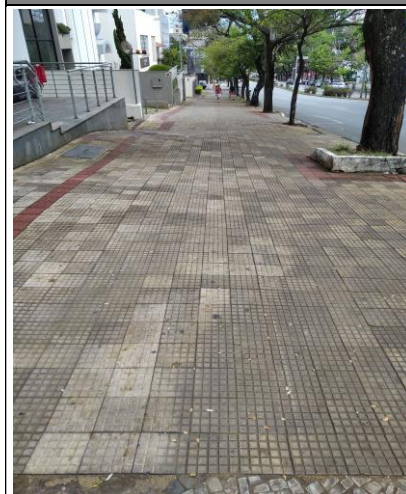
Foto Geral

| ID | Itens Avaliados | Respostas | Nota |
|---|---|---|---|
| P_16 | Classificação geral da calçada pelo pesquisador. | Ótimo(a) | 10 |
