# Lote 5 - Rota: Afonso Pena

| Diagnóstico da Calçada | Qualidade do Serviço | |
| Endereço: Av. Afonso Pena, 3328 | 79 | B |
| Data do Registro: 02/11/2019 11:04:42 | | |

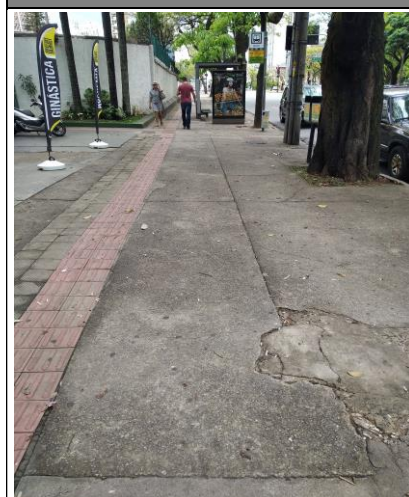
## Foto Geral

| ID | Itens Avaliados | Respostas | Nota |
|---|---|---|---|
| P_5 | Condições Gerais do Piso e meio-fio da calçada ? | Ótimo(a) | 10 |
| P_11 | O Passeio está no padrão da SMPU ? | Não | 0 |
| P_16 | Classificação geral da calçada pelo pesquisador. | Ótimo(a) | 10 |

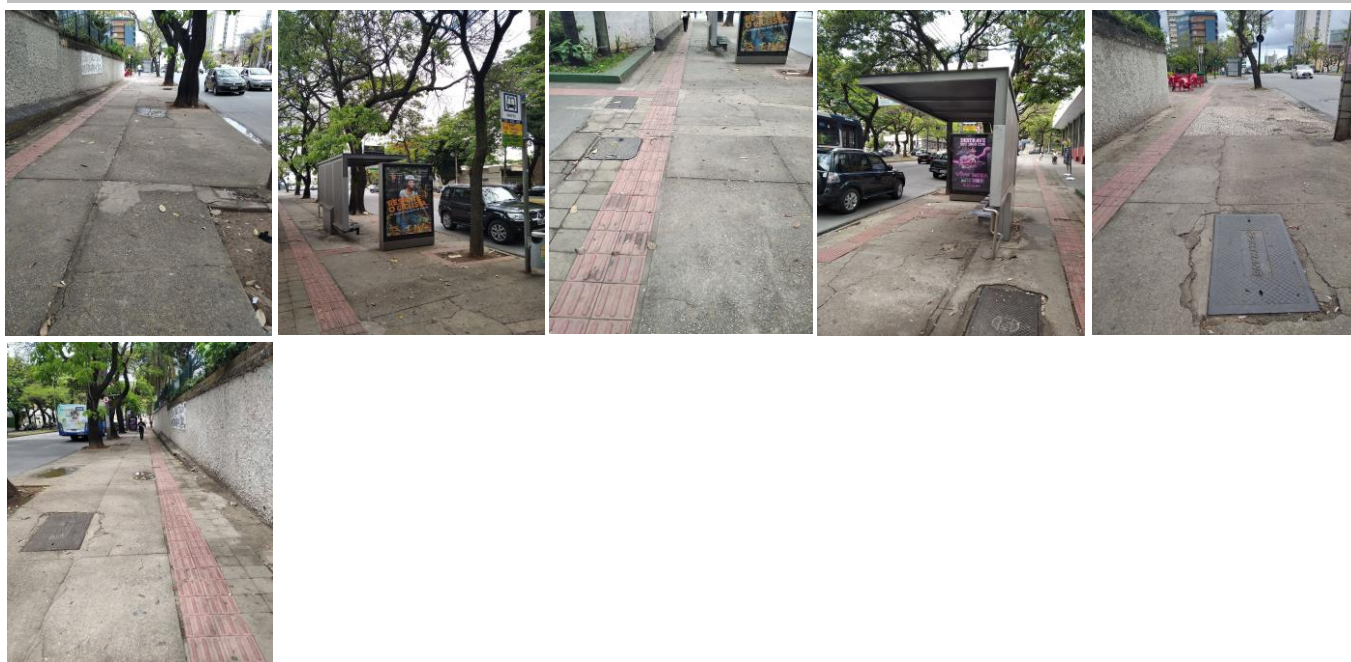
## Fotos Complementares - Detalhes do Passeio

| ID | Itens Avaliados | Respostas | Nota |
|---|---|---|---|
| P_7_3 | O rebaixo possui piso tátil ? | Não tem nenhum | 0 |
| P_8_1 | O piso tátil está no eixo da faixa livre ? | Não | 0 |
| P_8_6 | Tem piso tátil em pontos de ônibus conforme a norma? | Não | 0 |
