# Lote 5 - Rota: Afonso Pena

**FRATAR**  
ENGENHARIA CONSULTIVA

| Diagnóstico da Calçada | Qualidade do Serviço | |
|---|---|---|
| <b>Endereço: Av. Afonso Pena, 4045</b> | <b>81</b> | <b>B</b> |

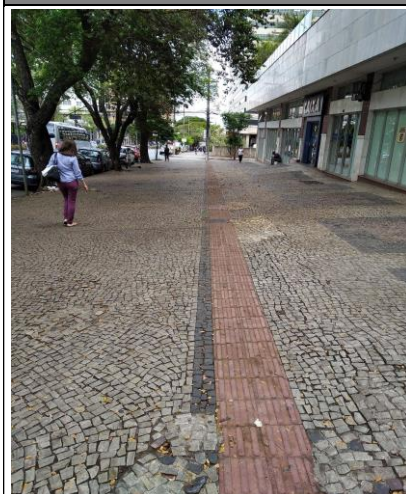
## Foto Geral

| ID | Itens Avaliados | Respostas | Nota |
|---|---|---|---|
| P_2 | Qual a largura livre do Passeio ? | Acima de 1.50 m | 10 |
| P_3 | Tipo de revestimento da calçada ? | Pedra Portuguesa | 8 |
| P_4 | Existência de Buracos ? | Poucos | 10 |
| P_5 | Condições Gerais do Piso e meio-fio da calçada ? | Ótimo(a) | 10 |
| P_11 | O Passeio está no padrão da SMPU ? | Não | 0 |
| P_13 | Existe algum dispositivo de Drenagem sobre a calçada ? | Sim | 0 |
| P_16 | Classificação geral da calçada pelo pesquisador. | Ótimo(a) | 10 |

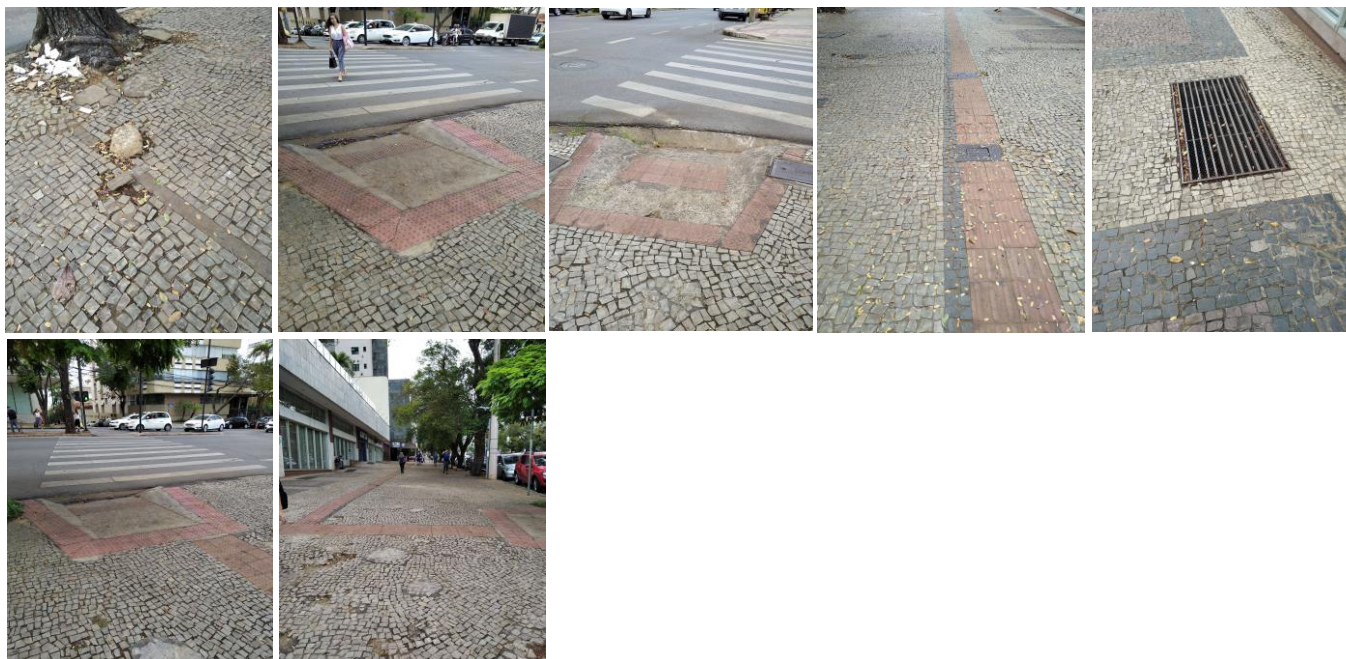
## Fotos Complementares - Detalhes do Passeio

| ID | Itens Avaliados | Respostas | Nota |
|---|---|---|---|
| P_7_1_2 | Se for do Tipo 1, O rebaixo tem abas conforme a norma ? | Não | 0 |
| P_7_3 | O rebaixo possui piso tátil ? | Tem só piso de alerta | 0 |
| P_8_1 | O piso tátil está no eixo da faixa livre ? | Não | 0 |
| P_8_2 | Se tem uma leve mudança de direção está conforme a norma ? | Não | 0 |
