# Lote 5 - Rota: Sul

**FRATAR**  
ENGENHARIA CONSULTIVA

| Diagnóstico da Calçada | Qualidade do Serviço | |
| Endereço: Av. Nossa Sra. Do Carmo, 1275 | 65 | C |

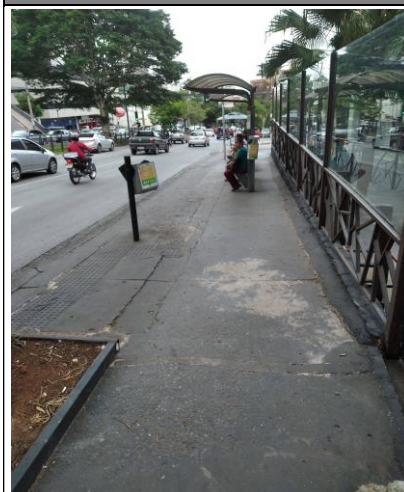
## Foto Geral

| ID | Itens Avaliados | Respostas | Nota |
|---|---|---|---|
| P_5 | Condições Gerais do Piso e meio-fio da calçada ? | Regular | 5 |
| P_16 | Classificação geral da calçada pelo pesquisador. | Regular | 5 |

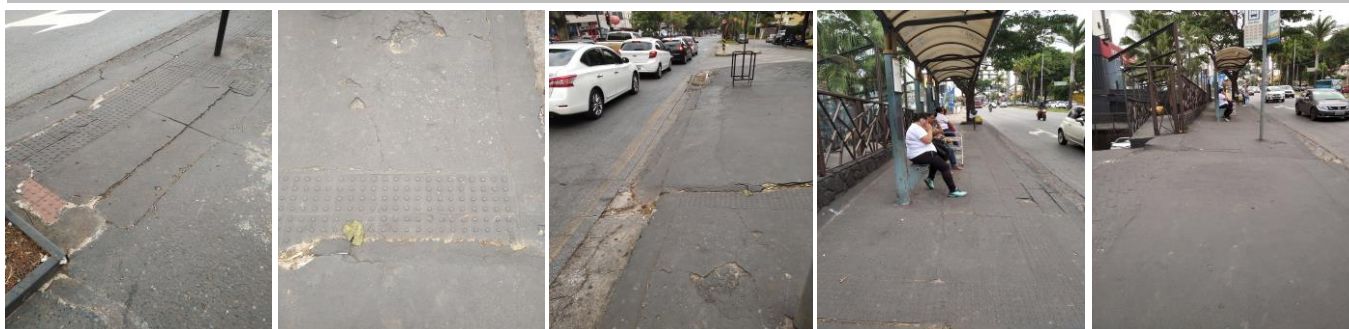
## Fotos Complementares - Detalhes do Passeio

| ID | Itens Avaliados | Respostas | Nota |
|---|---|---|---|
| P_8_1 | O piso tátil está no eixo da faixa livre ? | Não | 0 |
| P_8_8 | O piso tátil está em boas condições aparentes? | Não | 0 |
