| Diagnóstico da Calçada | Qualidade do Serviço | |
| Endereço: Av. Nossa Sra. Do Carmo, s/nº | 63 | C |
| Data do Registro: 12/11/2019 13:25:50 | | |

# Lote 5 - Rota: Sul

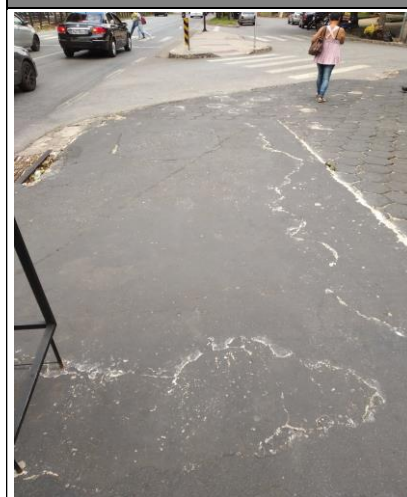
Foto Geral

| ID | Itens Avaliados | Respostas | Nota |
|---|---|---|---|
| P_5 | Condições Gerais do Piso e meio-fio da calçada ? | Regular | 10 |
| P_7 | Tem rebaixamento de calçada para Pedestre ? | Sim | 0 |
| P_9 | A calçada Possui Rebaixamento de Veículos correto ? | Não | 0 |
| P_11 | O Passeio está no padrão da SMPU ? | Não | 0 |
| P_16 | Classificação geral da calçada pelo pesquisador. | Regular | 5 |

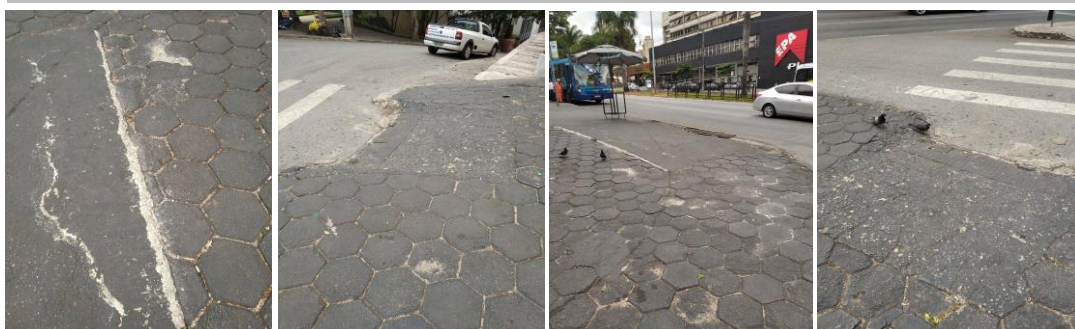
Fotos Complementares - Detalhes do Passeio

| ID | Itens Avaliados | Respostas | Nota |
|---|---|---|---|
| P_4 | Existência de Buracos ? | Poucos | 10 |

| ID | Itens Avaliados | Respostas | Nota |
|---|---|---|---|
| P_7_1 | Qual tipo do Rebaixo ? | Rebaixo Tipo 1 (trapézio) | 0 |
| P_7_1_2 | Se for do Tipo 1, O rebaixo tem abas conforme a norma ? | Não | 0 |
| P_7_3 | O rebaixo possui piso tátil ? | Tem só piso de alerta | 0 |
