| Diagnóstico da Calçada | Qualidade do Serviço | |
| Endereço: Av. Nossa Sra. Do Carmo, 2045 | 65 | C |
| Data do Registro: 12/11/2019 12:30:29 | | |

# Lote 5 - Rota: Sul

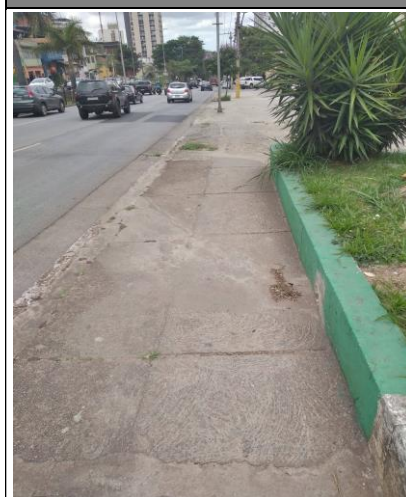
Foto Geral

| ID | Itens Avaliados | Respostas | Nota |
|---|---|---|---|
| P_5 | Condições Gerais do Piso e meio-fio da calçada ? | Regular | 10 |
| P_9 | A calçada Possui Rebaixamento de Veículos correto ? | Não | 0 |
| P_11 | O Passeio está no padrão da SMPU ? | Não | 0 |
| P_16 | Classificação geral da calçada pelo pesquisador. | Regular | 10 |

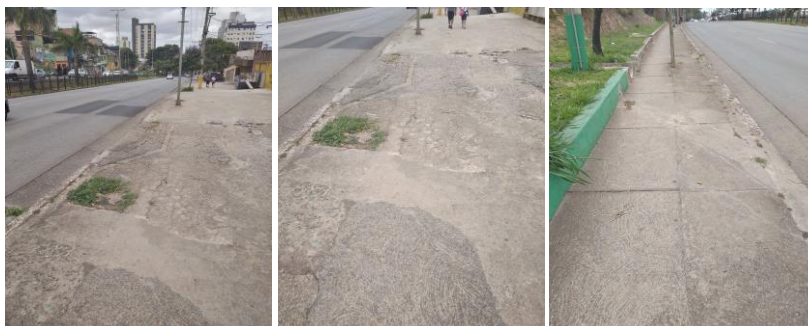
Fotos Complementares - Detalhes do Passeio

| ID | Itens Avaliados | Respostas | Nota |
|---|---|---|---|
| P_4 | Existência de Buracos ? | Poucos | 10 |
