# Lote 5 - Rota: Sul

**FRATAR**  
ENGENHARIA CONSULTIVA

| Diagnóstico da Calçada | Qualidade do Serviço | |
| Endereço: Av. Nossa Sra. Do Carmo, 2007 | 55 | C |

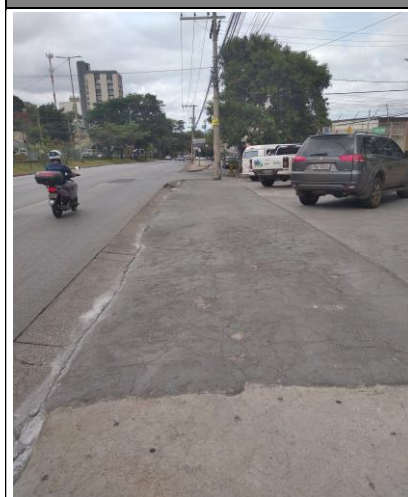
## Foto Geral

| ID | Itens Avaliados | Respostas | Nota |
|---|---|---|---|
| P_7 | Tem rebaixamento de calçada para Pedestre ? | Não, mas deveria ter. | 0 |
| P_11 | O Passeio está no padrão da SMPU ? | Não | 0 |
| P_12 | A testada possui prática de estacionamento sobre o passeio ? | Sim | 10 |
