Lote 5 - Rota: Afonso Pena

Diagnóstico da Calçada		Qualidade do Serviço
Endereço: Av. Afonso Pena, 3892		
Data do Registro: 02/11/2019 10:27:35	76	B
Num. Lote CTM: 80293400455

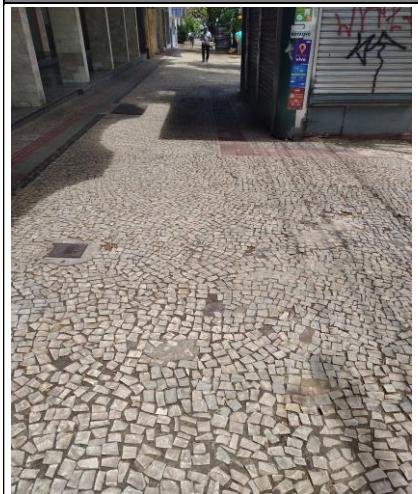
Foto Geral

ID	Itens Avaliados	Respostas	Nota
P_1	O Mobiliário urbano está dentro da faixa de serviço de 70 cm ?	Sim	-
P_2	Qual a largura livre do Passeio ?	Acima de 1.50 m	10
P_3	Tipo de revestimento da caçada ?	Pedra Portuguesa	8
P_4	Existencia de Buracos ?	Nenhum	5
P_5	Condições Gerais do Piso e meio-fio da calçada ?	Ótimo(a)	10
P_6	Presença de desniveis ?	Nenhum	10
P_7	Tem rebaixamento de calçada para Pedestre ?	Sim	8
P_8	Possui piso tátil ao longo da Calçada ?	Sim	-
P_9	A calçada Possui Rebaixamento de Veículos correto ?	Não	10
P_10	Existencia de altura livre menor que 2,10 m ?	Não	-
P_11	O Passeio está no padrao da SMPU ?	Não	0
P_12	A testada possui prática de estacionamento sobre o passeio ?	Não	10
P_13	Existe algum dispositivo de Drenagem sobre a calçada ?	Não	0
P_14	Existe PED em frente a testada ?	Não	-
P_15	Existe FTP em frente a testada ?	Sim	-
P_16	Classificação geral da calçada pelo pesquisador.	Ótimo(a)	10
