# Lote 5 - Rota: Afonso Pena

**FRATAR**  
ENGENHARIA CONSULTIVA

| Diagnóstico da Calçada | Qualidade do Serviço | |
| Endereço: Av. Afonso Pena, 3900 | 76 | B |

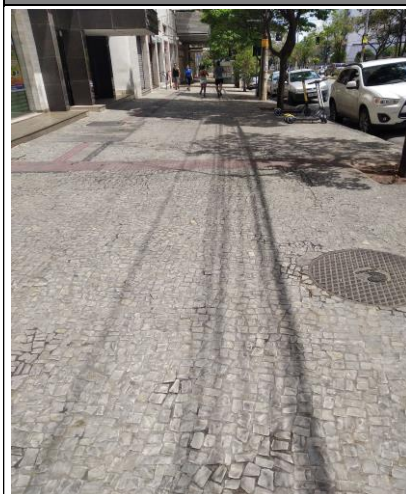
Foto Geral

| ID | Itens Avaliados | Respostas | Nota |
|---|---|---|---|
| P_16 | Classificação geral da calçada pelo pesquisador. | Ótimo(a) | 10 |

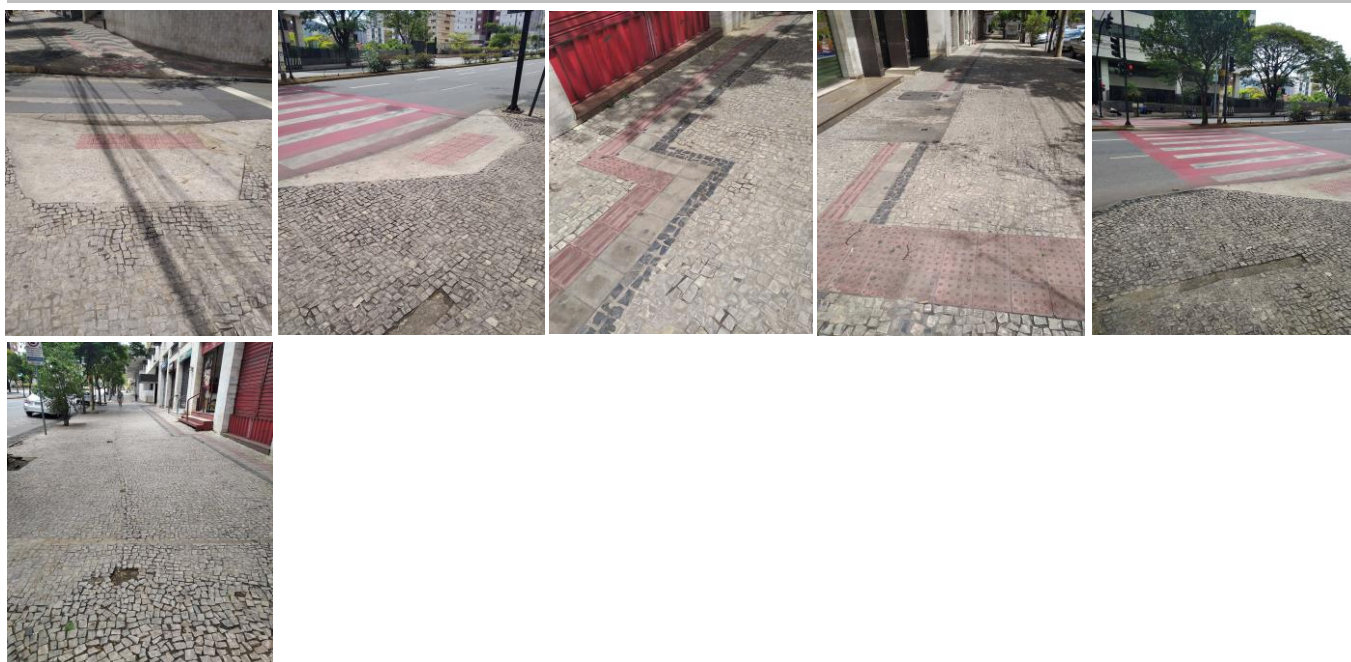
Fotos Complementares - Detalhes do Passeio

| ID | Itens Avaliados | Respostas | Nota |
|---|---|---|---|
| P_11 | O Passeio está no padrão da SMPU ? | Não | 0 |

| ID | Itens Avaliados | Respostas | Nota |
|---|---|---|---|
| P_7_3 | O rebaixo possui piso tátil ? | Tem só piso de alerta | 0 |
| P_7_3_1 | O piso tátil de alerta e direcional do rebaixo está conforme a norma ? | Não | 0 |
| P_8_1 | O piso tátil está no eixo da faixa livre ? | Não | 0 |
