| Diagnóstico da Calçada | Qualidade do Serviço | |
| Endereço: Av. Nossa Sra. Do Carmo, 1721 | 59 | C |
| Num. Lote CTM: 80607802150 | | |

# Lote 5 - Rota: Sul

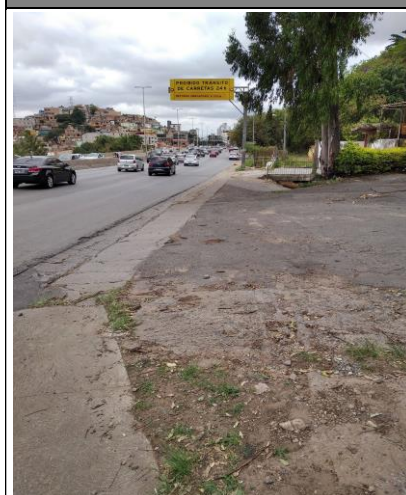
Foto Geral

| ID | Itens Avaliados | Respostas | Nota |
|---|---|---|---|
| P_4 | Existência de Buracos ? | Poucos | 5 |
| P_5 | Condições Gerais do Piso e meio-fio da calçada ? | Regular | 0 |
| P_9 | A calçada Possui Rebaixamento de Veículos correto ? | Não | 0 |
| P_11 | O Passeio está no padrão da SMPU ? | Não | 0 |
| P_16 | Classificação geral da calçada pelo pesquisador. | Regular | 0 |
