# Lote 5 - Rota: Afonso Pena

**FRATAR**  
ENGENHARIA CONSULTIVA

| Diagnóstico da Calçada | Qualidade do Serviço | |
|---|---|---|
| Endereço: Av. Afonso Pena, 3745 | 82 | B |
| Num. Lote CTM: 80608000050 | | |

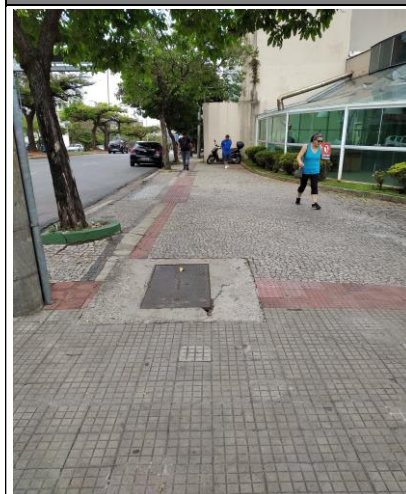
## Foto Geral

| ID | Itens Avaliados | Respostas | Nota |
|---|---|---|---|
| P_3 | Tipo de revestimento da calçada ? | Pedra Portuguesa | 8 |
| P_11 | O Passeio está no padrão da SMPU ? | Não | 0 |
| P_16 | Classificação geral da calçada pelo pesquisador. | Ótimo(a) | 10 |

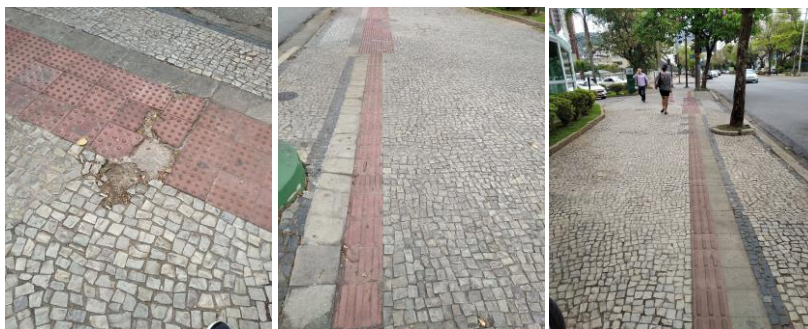
## Fotos Complementares - Detalhes do Passeio

| ID | Itens Avaliados | Respostas | Nota |
|---|---|---|---|
| P_8_1 | O piso tátil está no eixo da faixa livre ? | Não | 0 |
| P_8_8 | O piso tátil está em boas condições aparentes? | Não | 0 |
