# Lote 5 - Rota: Afonso Pena

**FRATAR**  
ENGENHARIA CONSULTIVA

| Diagnóstico da Calçada | Qualidade do Serviço | |
| Endereço: Av. Afonso Pena, 3549 | 73 | B |

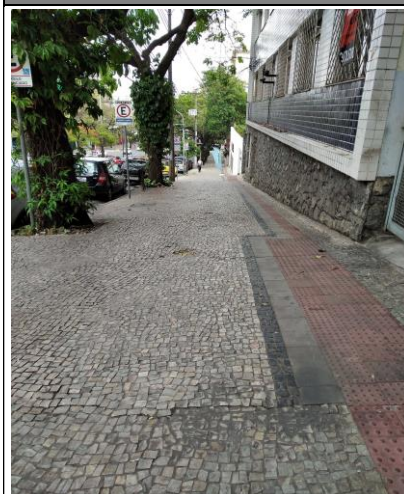
## Foto Geral

| ID | Itens Avaliados | Respostas | Nota |
|---|---|---|---|
| P_4 | Existência de Buracos ? | Poucos | 5 |
| P_9 | A calçada Possui Rebaixamento de Veículos correto ? | Não | 0 |
| P_11 | O Passeio está no padrão da SMPU ? | Não | 0 |

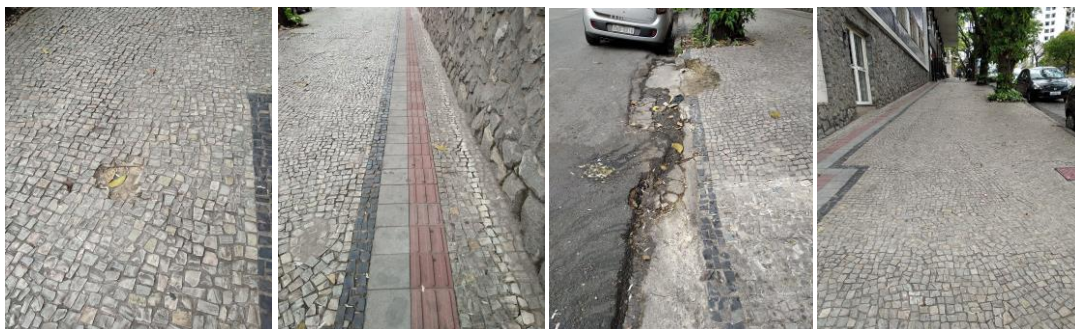
## Fotos Complementares - Detalhes do Passeio

| ID | Itens Avaliados | Respostas | Nota |
|---|---|---|---|
| P_8_1 | O piso tátil está no eixo da faixa livre ? | Não | 0 |
| P_8_2 | Se tem uma leve mudança de direção está conforme a norma ? | Não | 0 |
