# Lote 5 - Rota: Afonso Pena

**FRATAR**  
ENGENHARIA CONSULTIVA

| Diagnóstico da Calçada | Qualidade do Serviço | |
| Endereço: Av. Afonso Pena, 3487 | 75 | B |

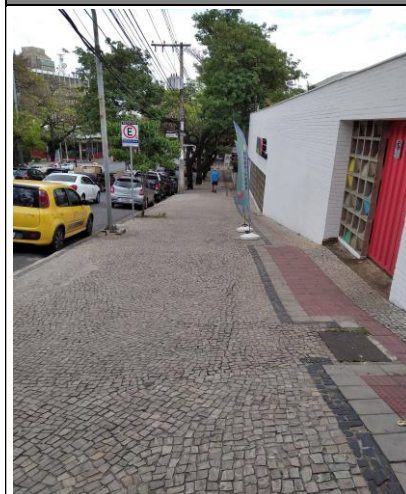
## Foto Geral

| ID | Itens Avaliados | Respostas | Nota |
|---|---|---|---|
| P_5 | Condições Gerais do Piso e meio-fio da calçada ? | Ótimo(a) | 10 |
| P_6 | Presença de desníveis ? | Leve | 7 |
| P_16 | Classificação geral da calçada pelo pesquisador. | Ótimo(a) | 10 |

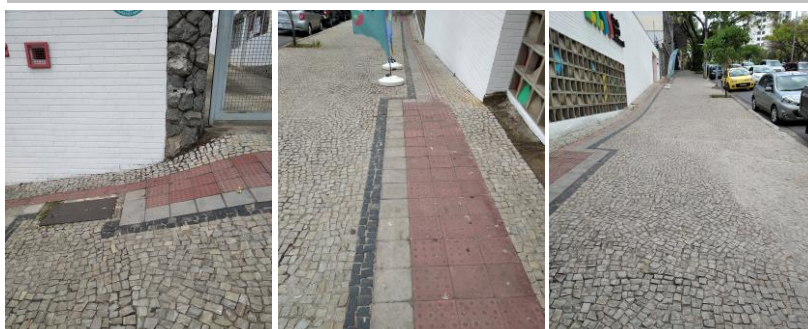
## Fotos Complementares - Detalhes do Passeio

| ID | Itens Avaliados | Respostas | Nota |
|---|---|---|---|
| P_8_1 | O piso tátil está no eixo da faixa livre ? | Não | 0 |
| P_8_2 | Se tem uma leve mudança de direção está conforme a norma ? | Não | 0 |
