# Lote 5 - Rota: Afonso Pena

**FRATAR**  
ENGENHARIA CONSULTIVA

| Diagnóstico da Calçada | Qualidade do Serviço | |
| Endereço: Av. Afonso Pena, s/nº | 67 | C |

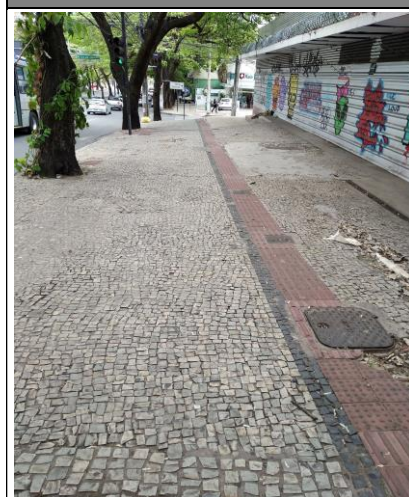
## Foto Geral

| ID | Itens Avaliados | Respostas | Nota |
|---|---|---|---|
| P_4 | Existência de Buracos ? | Poucos | 5 |
| P_5 | Condições Gerais do Piso e meio-fio da calçada ? | Regular | 10 |
| P_11 | O Passeio está no padrão da SMPU ? | Não | 0 |

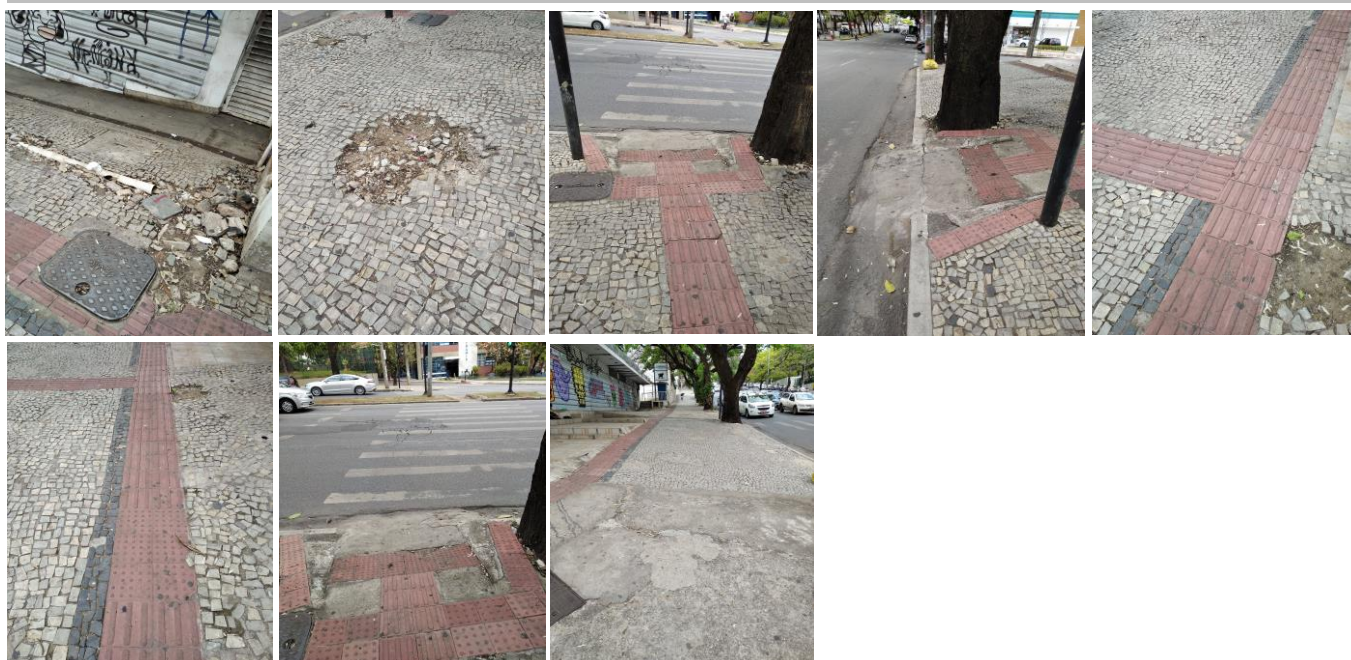
## Fotos Complementares - Detalhes do Passeio

| ID | Itens Avaliados | Respostas | Nota |
|---|---|---|---|
| P_7_1_2 | Se for do Tipo 1, O rebaixo tem abas conforme a norma ? | Não | -1 |
| P_8_1 | O piso tátil está no eixo da faixa livre ? | Não | 0 |
