# Lote 5 - Rota: Afonso Pena

| Diagnóstico da Calçada | Qualidade do Serviço | |
| Endereço: Av. Afonso Pena, s/nº | 72 | B |
| Data do Registro: 02/11/2019 10:47:30 | | |

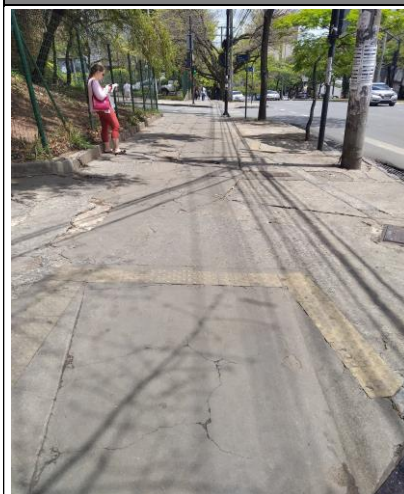
## Foto Geral

| ID | Itens Avaliados | Respostas | Nota |
|---|---|---|---|
| P_2 | Qual a largura livre do Passeio ? | Acima de 1.50 m | 10 |
| P_3 | Tipo de revestimento da calçada ? | Concreto | 8 |
| P_4 | Existência de Buracos ? | Poucos | 10 |
| P_5 | Condições Gerais do Piso e meio-fio da calçada ? | Ótimo(a) | 10 |
| P_16 | Classificação geral da calçada pelo pesquisador. | Ótimo(a) | 10 |

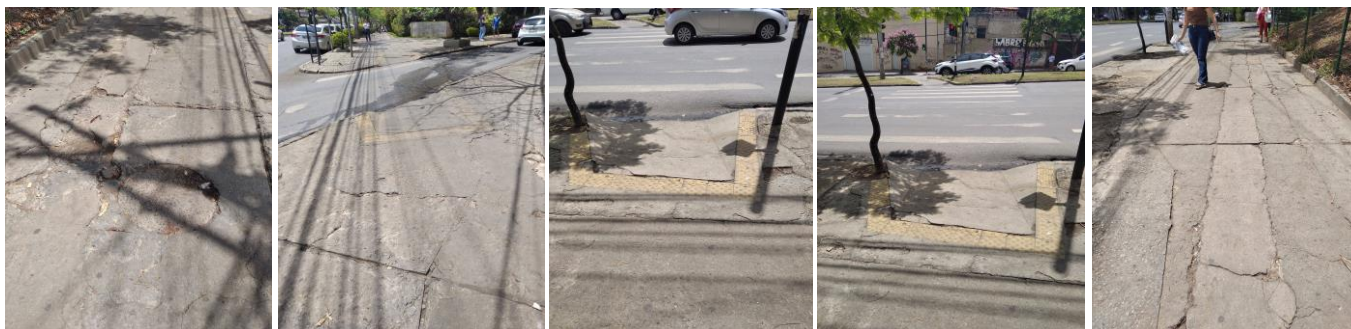
## Fotos Complementares - Detalhes do Passeio

| ID | Itens Avaliados | Respostas | Nota |
|---|---|---|---|
| P_7_1_2 | Se for do Tipo 1, O rebaixo tem abas conforme a norma ? | Não | -1 |
| P_7_3 | O rebaixo possui piso tátil ? | Tem só piso de alerta | -1 |
| P_7_3_1 | O piso tátil de alerta e direcional do rebaixo está conforme a norma ? | Não | -1 |
