# Lote 5 - Rota: Sul

| Diagnóstico da Calçada | Qualidade do Serviço | |
| Endereço: Av. Nossa Sra. Do Carmo, s/nº | 65 | C |
| Num. Lote CTM: 90178600110 | | |

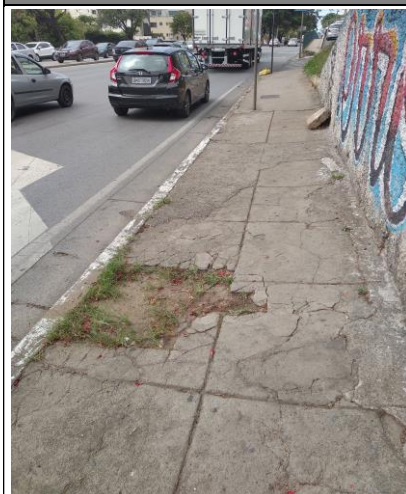
## Foto Geral

| ID | Itens Avaliados | Respostas | Nota |
|---|---|---|---|
| P_4 | Existência de Buracos ? | Poucos | 5 |
| P_5 | Condições Gerais do Piso e meio-fio da calçada ? | Regular | 5 |
| P_16 | Classificação geral da calçada pelo pesquisador. | Regular | 5 |
