# Lote 5 - Rota: Sul

**FRATAR**  
ENGENHARIA CONSULTIVA

| Diagnóstico da Calçada | Qualidade do Serviço | |
| Endereço: Av. Nossa Sra. Do Carmo, 900 | 57 | C |

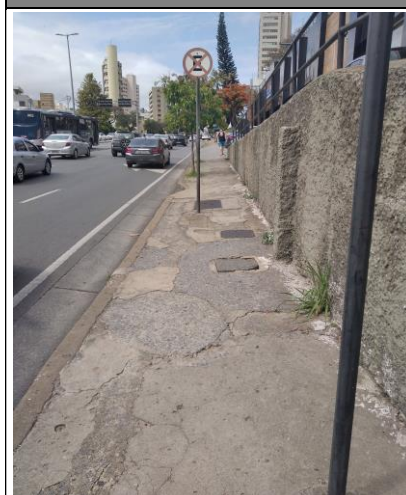
## Foto Geral

| ID | Itens Avaliados | Respostas | Nota |
|---|---|---|---|
| P_16 | Classificação geral da calçada pelo pesquisador. | Regular | 10 |

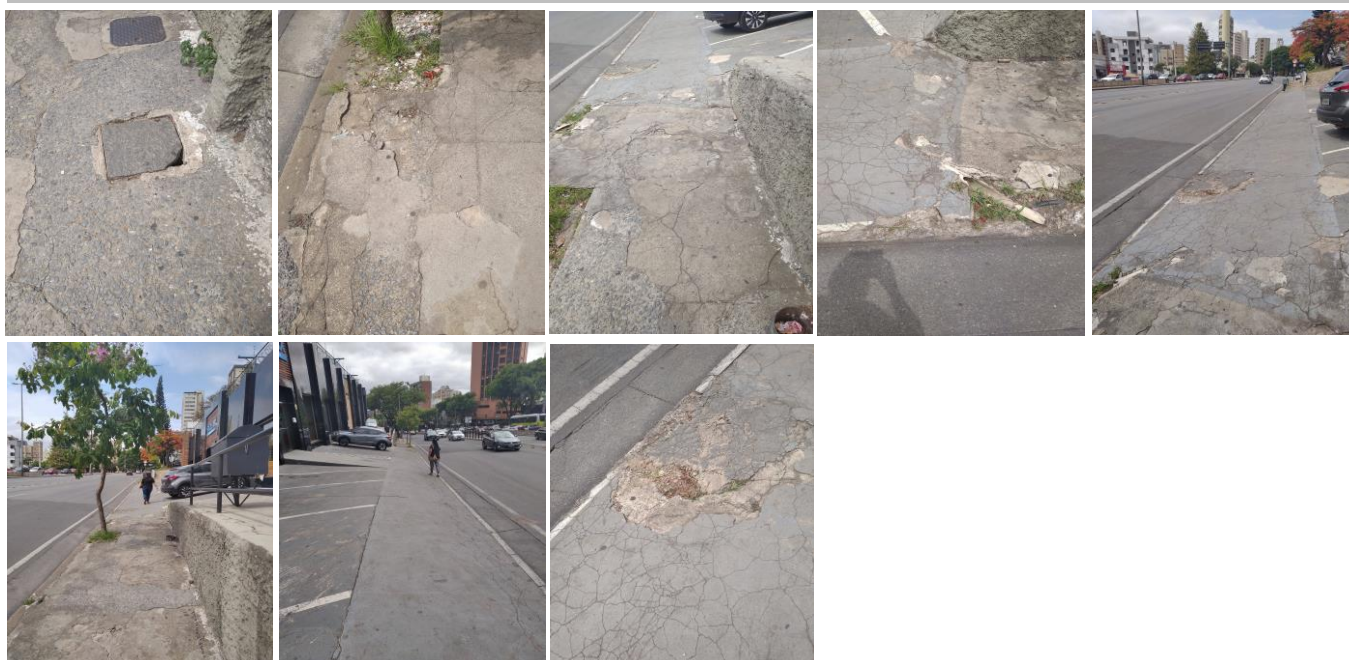
## Fotos Complementares - Detalhes do Passeio

| ID | Itens Avaliados | Respostas | Nota |
|---|---|---|---|
| P_4 | Existência de Buracos ? | Poucos | 5 |
| P_6 | Presença de desníveis ? | Leve | 10 |
