# Lote 5 - Rota: Sul

**FRATAR**  
ENGENHARIA CONSULTIVA

| Diagnóstico da Calçada | Qualidade do Serviço | |
| Endereço: Av. Nossa Sra. Do Carmo, 1430 | 63 | C |

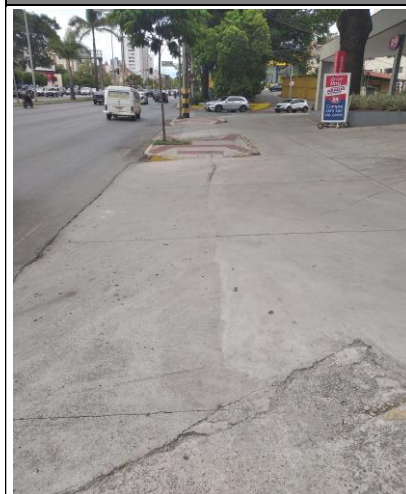
## Foto Geral

| ID | Itens Avaliados | Respostas | Nota |
|---|---|---|---|
| P_5 | Condições Gerais do Piso e meio-fio da calçada ? | Regular | 10 |
| P_16 | Classificação geral da calçada pelo pesquisador. | Regular | 10 |
