| Diagnóstico da Calçada | Qualidade do Serviço | |
| Endereço: Av. Nossa Sra. Do Carmo, s/nº | 71 | B |
| Num. Lote CTM: 90394200195 | | |

# Lote 5 - Rota: Sul

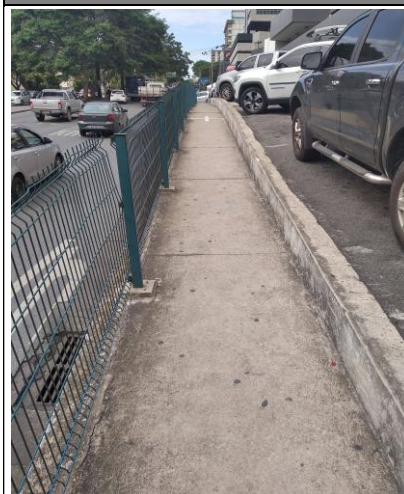
Foto Geral

| ID | Itens Avaliados | Respostas | Nota |
|---|---|---|---|
| P_16 | Classificação geral da calçada pelo pesquisador. | Ótimo(a) | 0 |

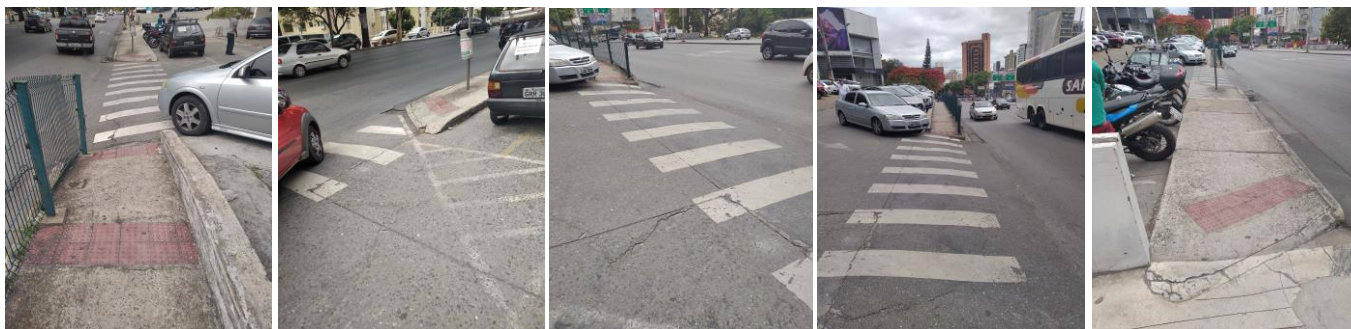
Fotos Complementares - Detalhes do Passeio

| ID | Itens Avaliados | Respostas | Nota |
|---|---|---|---|
| P_7_1_2 | Se for do Tipo 1, O rebaixo tem abas conforme a norma ? | Não | 0 |
| P_7_3_1 | O piso tátil de alerta e direcional do rebaixo está conforme a norma ? | Não | 0 |
