| Diagnóstico da Calçada | Qualidade do Serviço | |
| Endereço: Av. Nossa Sra. Do Carmo, s/nº | 78 | B |
| Num. Lote CTM: 90450000265 | | |

# Lote 5 - Rota: Sul

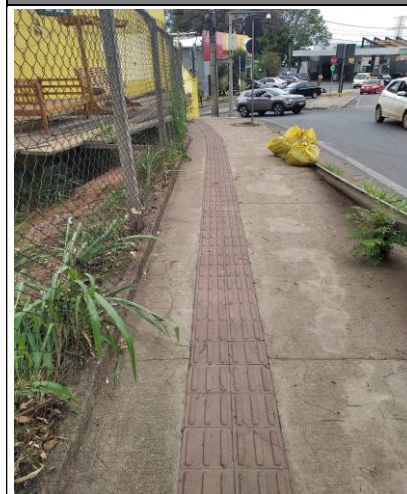
Foto Geral

| ID | Itens Avaliados | Respostas | Nota |
|---|---|---|---|
| P_16 | Classificação geral da calçada pelo pesquisador. | Ótimo(a) | 0 |

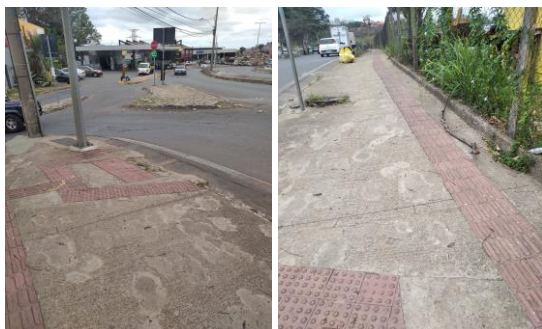
Fotos Complementares - Detalhes do Passeio

| ID | Itens Avaliados | Respostas | Nota |
|---|---|---|---|
| P_7_1_2 | Se for do Tipo 1, O rebaixo tem abas conforme a norma ? | Não | 0 |
| P_8_1 | O piso tátil está no eixo da faixa livre ? | Não | 0 |
| P_8_2 | Se tem uma leve mudança de direção está conforme a norma ? | Não | 0 |
