# Lote 5 - Rota: Sul

| Diagnóstico da Calçada | Qualidade do Serviço | |
| Endereço: Av. Nossa Sra. Do Carmo, s/nº | 16 | F |
| Num. Lote CTM: 90464200730 | | |

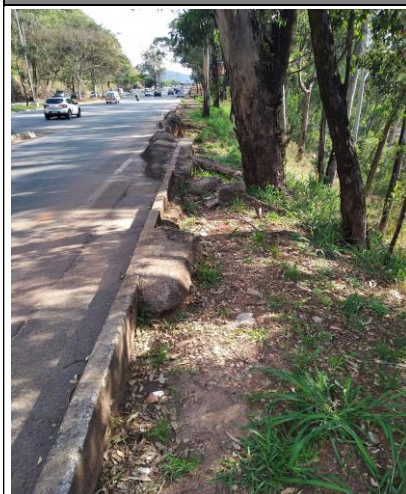
## Foto Geral

| ID | Itens Avaliados | Respostas | Nota |
|---|---|---|---|
| P_2 | Qual a largura livre do Passeio ? | Abaixo 0.80 m | 10 |
| P_3 | Tipo de revestimento da calçada ? | Terra | 8 |
| P_4 | Existência de Buracos ? | Poucos | 5 |
| P_5 | Condições Gerais do Piso e meio-fio da calçada ? | Péssimo | 0 |
| P_6 | Presença de desníveis ? | Severo | 7 |
| P_16 | Classificação geral da calçada pelo pesquisador. | Ruim | 0 |
