# Lote 5 - Rota: Sul

**FRATAR**  
ENGENHARIA CONSULTIVA

| Diagnóstico da Calçada | Qualidade do Serviço | |
| Endereço: Av. Nossa Sra. Do Carmo, s/nº | 25 | E |

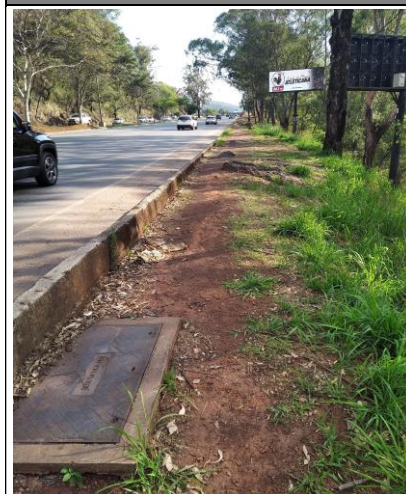
## Foto Geral

| ID | Itens Avaliados | Respostas | Nota |
|---|---|---|---|
| P_5 | Condições Gerais do Piso e meio-fio da calçada ? | Péssimo | 0 |
| P_6 | Presença de desníveis ? | Severo | 10 |
| P_16 | Classificação geral da calçada pelo pesquisador. | Ruim | 0 |

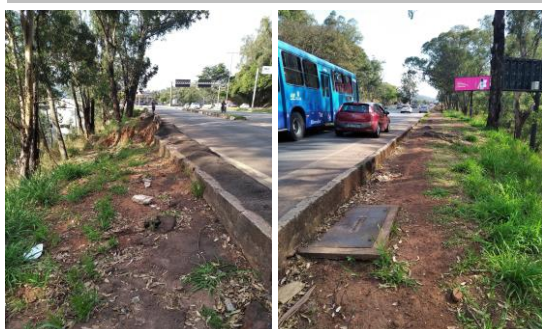
## Fotos Complementares - Detalhes do Passeio

| ID | Itens Avaliados | Respostas | Nota |
|---|---|---|---|
| P_3 | Tipo de revestimento da calçada ? | Terra | 8 |
| P_4 | Existência de Buracos ? | Poucos | 5 |
