# Lote 5 - Rota: Sul

| Diagnóstico da Calçada | Qualidade do Serviço | |
| Endereço: Av. Nossa Sra. Do Carmo, s/nº | 40 | D |
| Num. Lote CTM: 91046800960 | | |

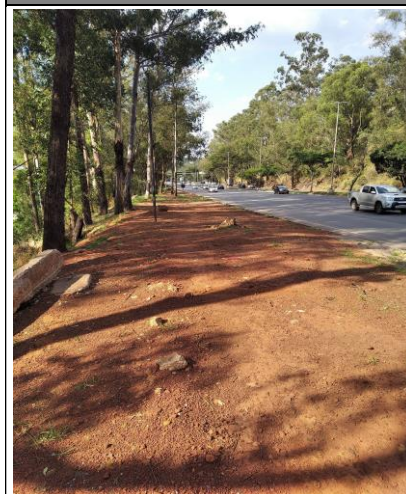
## Foto Geral

| ID | Itens Avaliados | Respostas | Nota |
|---|---|---|---|
| P_5 | Condições Gerais do Piso e meio-fio da calçada ? | Péssimo | 0 |
| P_16 | Classificação geral da calçada pelo pesquisador. | Ruim | 0 |

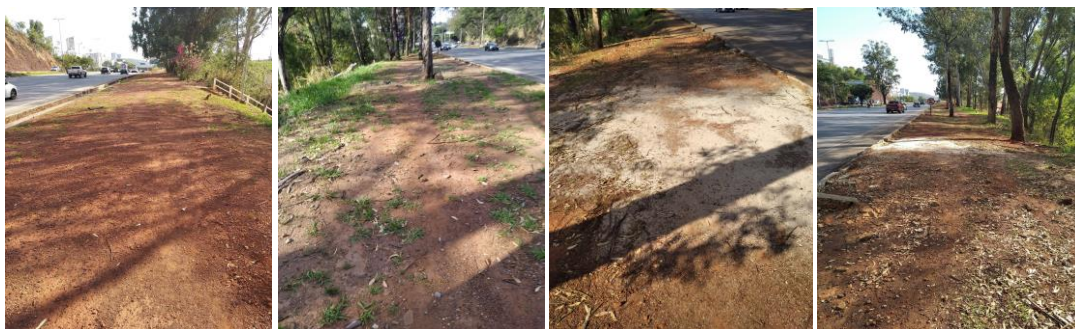
## Fotos Complementares - Detalhes do Passeio

| ID | Itens Avaliados | Respostas | Nota |
|---|---|---|---|
| P_3 | Tipo de revestimento da calçada ? | Terra | 10 |
