Lote 5 - Rota: Sul

Diagnóstico da Calçada		Qualidade do Serviço	
Endereço: Av. Nossa Sra. Do Carmo, s/nº			
Data do Registro: 12/11/2019 10:24:01		60	C
Num. Lote CTM: 91058400230

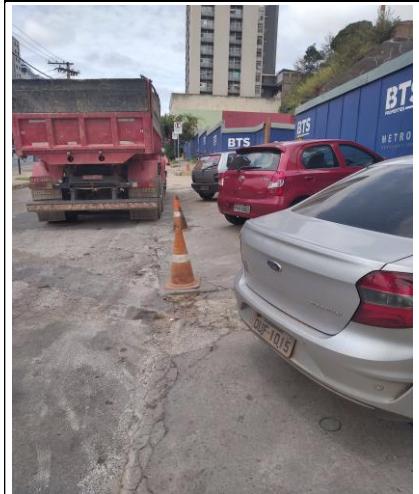
Foto Geral

ID	Itens Avaliados	Respostas	Nota
P_1	O Mobiliário urbano está dentro da faixa de serviço de 70 cm ?	Não	-
P_2	Qual a largura livre do Passeio ?	Acima de 1.50 m	10
P_3	Tipo de revestimento da caçada ?	Concreto	10
P_4	Existencia de Buracos ?	Poucos	5
P_5	Condições Gerais do Piso e meio-fio da calçada ?	Regular	5
P_6	Presença de desniveis ?	Nenhum	7
P_7	Tem rebaixamento de calçada para Pedestre ?	Não, mas deveria ter.	10
P_8	Possui piso tátil ao longo da Calçada ?	Não	-
P_9	A calçada Possui Rebaixamento de Veículos correto ?	Não	0
P_10	Existencia de altura livre menor que 2,10 m ?	Sim	-
P_11	O Passeio está no padrao da SMPU ?	Não	0
P_12	A testada possui prática de estacionamento sobre o passeio ?	Não	0
P_13	Existe algum dispositivo de Drenagem sobre a calçada ?	Não	0
P_14	Existe PED em frente a testada ?	Não	-
P_15	Existe FTP em frente a testada ?	Não	-
P_16	Classificação geral da calçada pelo pesquisador.	Regular	5
