# Lote 5 - Rota: Sul

**FRATAR**  
ENGENHARIA CONSULTIVA

| Diagnóstico da Calçada | Qualidade do Serviço | |
| Endereço: Av. Nossa Sra. Do Carmo, s/nº | 54 | C |

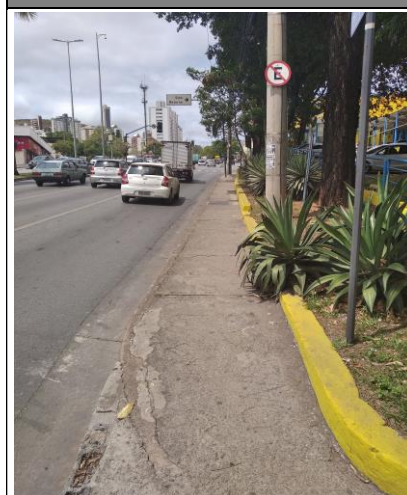
## Foto Geral

| ID | Itens Avaliados | Respostas | Nota |
|---|---|---|---|
| P_2 | Qual a largura livre do Passeio ? | Entre 0.80 m e 1.20 m | 6 |
| P_4 | Existência de Buracos ? | Poucos | 5 |
| P_7 | Tem rebaixamento de calçada para Pedestre ? | Não, mas deveria ter. | 8 |
| P_9 | A calçada Possui Rebaixamento de Veículos correto ? | Não | 0 |
| P_11 | O Passeio está no padrão da SMPU ? | Não | 0 |
| P_16 | Classificação geral da calçada pelo pesquisador. | Regular | 5 |
