# Lote 5 - Rota: Sul

**FRATAR**  
ENGENHARIA CONSULTIVA

| Diagnóstico da Calçada | Qualidade do Serviço | |
| Endereço: Av. Nossa Sra. Do Carmo, 1080 | 33 | D |

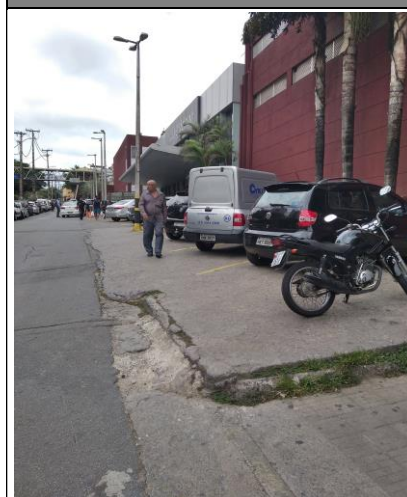
## Foto Geral

| ID | Itens Avaliados | Respostas | Nota |
|---|---|---|---|
| P_5 | Condições Gerais do Piso e meio-fio da calçada ? | Péssimo | 10 |
| P_6 | Presença de desníveis ? | Médio | 10 |
| P_7 | Tem rebaixamento de calçada para Pedestre ? | Não, mas deveria ter. | 0 |
| P_9 | A calçada Possui Rebaixamento de Veículos correto ? | Não | 0 |
| P_11 | O Passeio está no padrão da SMPU ? | Não | 0 |
| P_12 | A testada possui prática de estacionamento sobre o passeio ? | Sim | 10 |
| P_16 | Classificação geral da calçada pelo pesquisador. | Ruim | 10 |
