# Lote 5 - Rota: Sul

| Diagnóstico da Calçada | Qualidade do Serviço | |
| Endereço: Av. Nossa Sra. Do Carmo, s/nº | 49 | D |
| Data do Registro: 12/11/2019 11:05:52 | | |

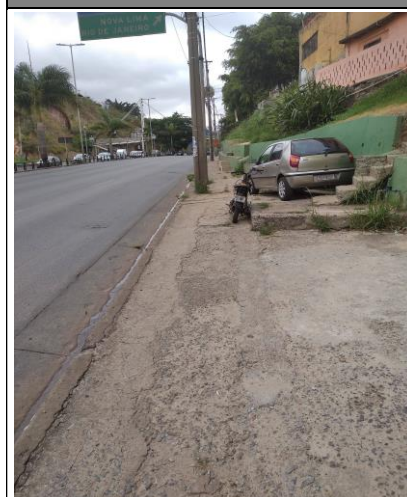
## Foto Geral

| ID | Itens Avaliados | Respostas | Nota |
|---|---|---|---|
| P_2 | Qual a largura livre do Passeio ? | Entre 0.80 m e 1.20 m | 4 |
| P_4 | Existência de Buracos ? | Poucos | 5 |
| P_5 | Condições Gerais do Piso e meio-fio da calçada ? | Regular | 10 |
| P_7 | Tem rebaixamento de calçada para Pedestre ? | Não, mas deveria ter. | 0 |
| P_16 | Classificação geral da calçada pelo pesquisador. | Regular | 5 |
