| Diagnóstico da Calçada | Qualidade do Serviço | |
| Endereço: Av. Nossa Sra. Do Carmo, 2080 | 48 | D |
| Num. Lote CTM: 91179100190 | | |

# Lote 5 - Rota: Sul

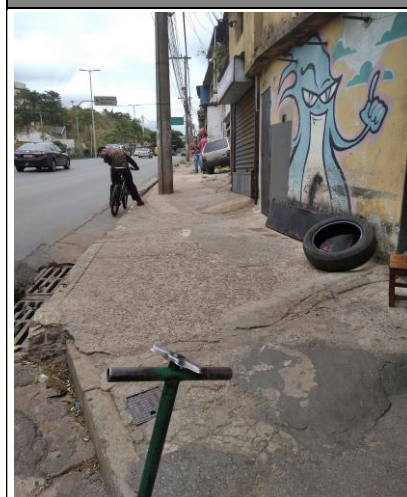
Foto Geral

| ID | Itens Avaliados | Respostas | Nota |
|---|---|---|---|
| P_5 | Condições Gerais do Piso e meio-fio da calçada ? | Péssimo | 10 |
| P_6 | Presença de desníveis ? | Médio | 10 |
| P_16 | Classificação geral da calçada pelo pesquisador. | Ruim | 10 |
