# Lote 5 - Rota: Sul

| Diagnóstico da Calçada | Qualidade do Serviço | |
| Endereço: Av. Nossa Sra. Do Carmo, 2070 | 45 | D |

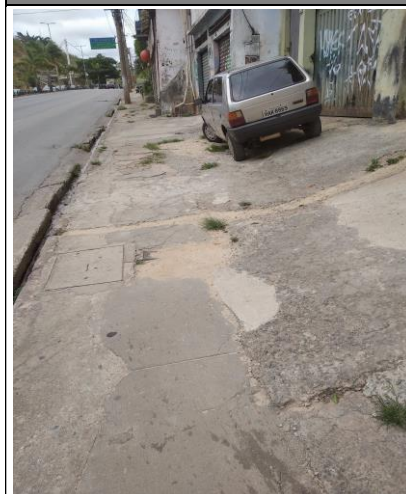
## Foto Geral

| ID | Itens Avaliados | Respostas | Nota |
|---|---|---|---|
| P_5 | Condições Gerais do Piso e meio-fio da calçada ? | Péssimo | 10 |
| P_16 | Classificação geral da calçada pelo pesquisador. | Ruim | 10 |

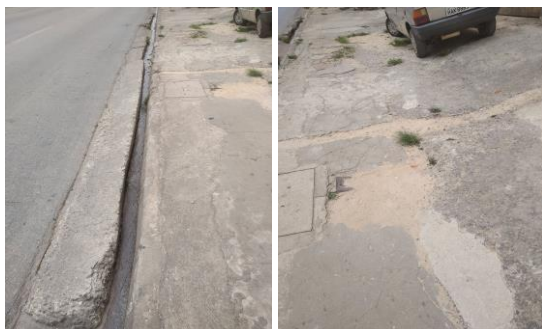
## Fotos Complementares - Detalhes do Passeio

| ID | Itens Avaliados | Respostas | Nota |
|---|---|---|---|
| P_4 | Existência de Buracos ? | Poucos | 10 |
