# Lote 5 - Rota: Sul

| Diagnóstico da Calçada | Qualidade do Serviço | |
| Endereço: Av. Nossa Sra. Do Carmo, 1928 | 65 | C |

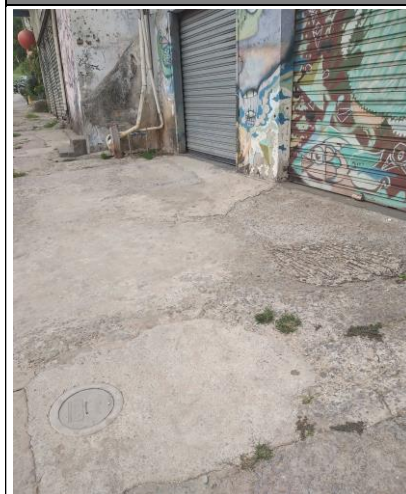
## Foto Geral

| ID | Itens Avaliados | Respostas | Nota |
|---|---|---|---|
| P_5 | Condições Gerais do Piso e meio-fio da calçada ? | Regular | 10 |
| P_7 | Tem rebaixamento de calçada para Pedestre ? | Não | 7 |
| P_11 | O Passeio está no padrão da SMPU ? | Não | 0 |
| P_16 | Classificação geral da calçada pelo pesquisador. | Regular | 10 |
