Lote 5 - Rota: Sul

F R A T A R
ENGENHARIA CONSULTIVA

Diagnóstico da Calçada		Qualidade do Serviço	
Endereço: Av. Nossa Sra. Do Carmo, 1928			
Data do Registro: 12/11/2019 10:55:01		55	C
Num. Lote CTM: 91179100215

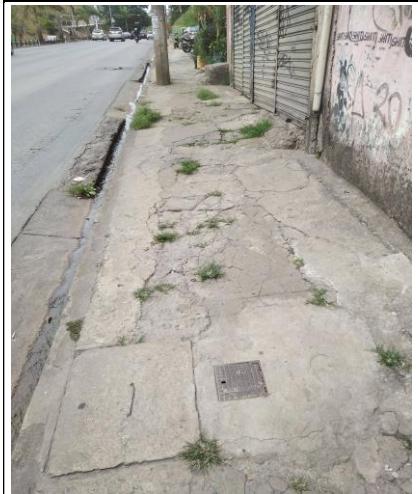
Foto Geral

ID	Itens Avaliados	Respostas	Nota
P_1	O Mobiliário urbano está dentro da faixa de serviço de 70 cm ?	Sim	-
P_2	Qual a largura livre do Passeio ?	Acima de 1.50 m	10
P_3	Tipo de revestimento da caçada ?	Concreto	10
P_4	Existencia de Buracos ?	Poucos	5
P_5	Condições Gerais do Piso e meio-fio da calçada ?	Péssimo	10
P_6	Presença de desniveis ?	Nenhum	10
P_7	Tem rebaixamento de calçada para Pedestre ?	Não	7
P_8	Possui piso tátil ao longo da Calçada ?	Não	-
P_9	A calçada Possui Rebaixamento de Veículos correto ?	Não	10
P_10	Existencia de altura livre menor que 2,10 m ?	Não	-
P_11	O Passeio está no padrao da SMPU ?	Não	0
P_12	A testada possui prática de estacionamento sobre o passeio ?	Não	10
P_13	Existe algum dispositivo de Drenagem sobre a calçada ?	Não	0
P_14	Existe PED em frente a testada ?	Não	-
P_15	Existe FTP em frente a testada ?	Não	-
P_16	Classificação geral da calçada pelo pesquisador.	Ruim	10
