| Diagnóstico da Calçada | Qualidade do Serviço | |
| Endereço: Av. Nossa Sra. Do Carmo, 2078 | 55 | C |
| Num. Lote CTM: 91179100220 | | |

# Lote 5 - Rota: Sul

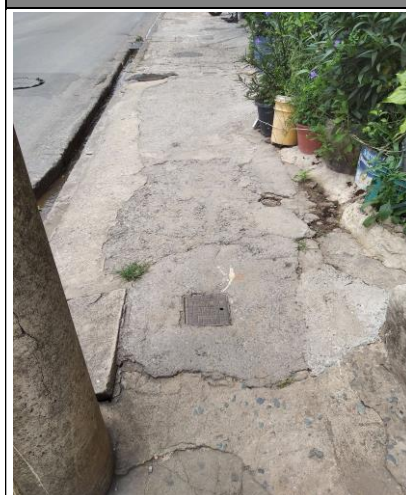
Foto Geral

| ID | Itens Avaliados | Respostas | Nota |
|---|---|---|---|
| P_4 | Existência de Buracos ? | Poucos | 5 |
| P_5 | Condições Gerais do Piso e meio-fio da calçada ? | Péssimo | 5 |
| P_16 | Classificação geral da calçada pelo pesquisador. | Ruim | 5 |
