| Diagnóstico da Calçada | Qualidade do Serviço | |
| Endereço: Av. Nossa Sra. Do Carmo, s/nº | 40 | D |
| Num. Lote CTM: 91184900230 | | |

# Lote 5 - Rota: Sul

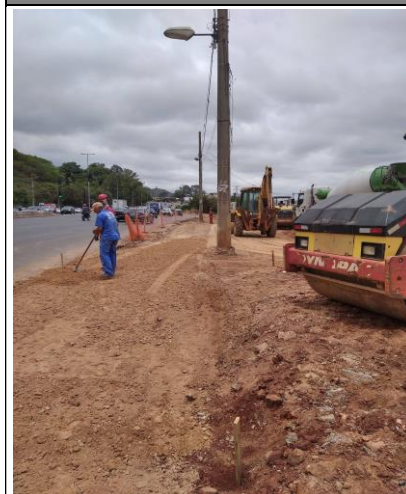
Foto Geral

| ID | Itens Avaliados | Respostas | Nota |
|---|---|---|---|
| P_5 | Condições Gerais do Piso e meio-fio da calçada ? | Péssimo | 5 |
| P_6 | Presença de desníveis ? | Severo | 0 |
| P_16 | Classificação geral da calçada pelo pesquisador. | Ruim | 0 |
