# Lote 5 - Rota: Sul

**FRATAR**  
ENGENHARIA CONSULTIVA

| Diagnóstico da Calçada | Qualidade do Serviço | |
| Endereço: Av. Cristovão Colombo, 287 | 58 | C |

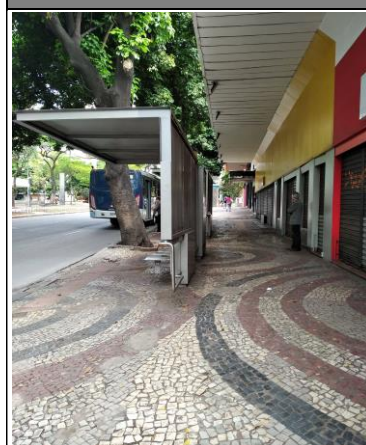
## Foto Geral

| ID | Itens Avaliados | Respostas | Nota |
|---|---|---|---|
| P_4 | Existência de Buracos ? | Poucos | 5 |
| P_5 | Condições Gerais do Piso e meio-fio da calçada ? | Regular | 5 |
| P_16 | Classificação geral da calçada pelo pesquisador. | Ruim | 0 |
