## Lote 4 - Rota: Contorno

| Diagnóstico da Calçada | Qualidade do Serviço | |
| Endereço: Av.Contorno, 1682 | 75 | B |

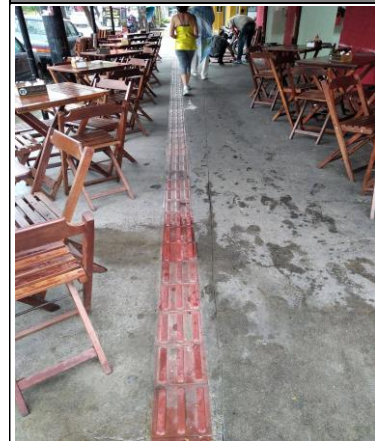
Foto Geral

| ID | Itens Avaliados | Respostas | Nota |
|---|---|---|---|
| P_16 | Classificação geral da calçada pelo pesquisador. | Regular | 5 |
