## Lote 4 - Rota: Contorno

| Diagnóstico da Calçada | Qualidade do Serviço | |
| Endereço: Av.Contorno, 9969 | 46 | D |
| Data do Registro: 28/10/2019 15:24:48 | | |

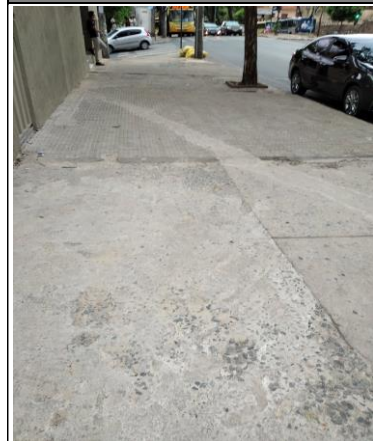
### Foto Geral

| ID | Itens Avaliados | Respostas | Nota |
|---|---|---|---|
| P_4 | Existência de Buracos ? | Muitos | 0 |
| P_5 | Condições Gerais do Piso e meio-fio da calçada ? | Péssimo | 0 |
| P_16 | Classificação geral da calçada pelo pesquisador. | Ruim | 0 |

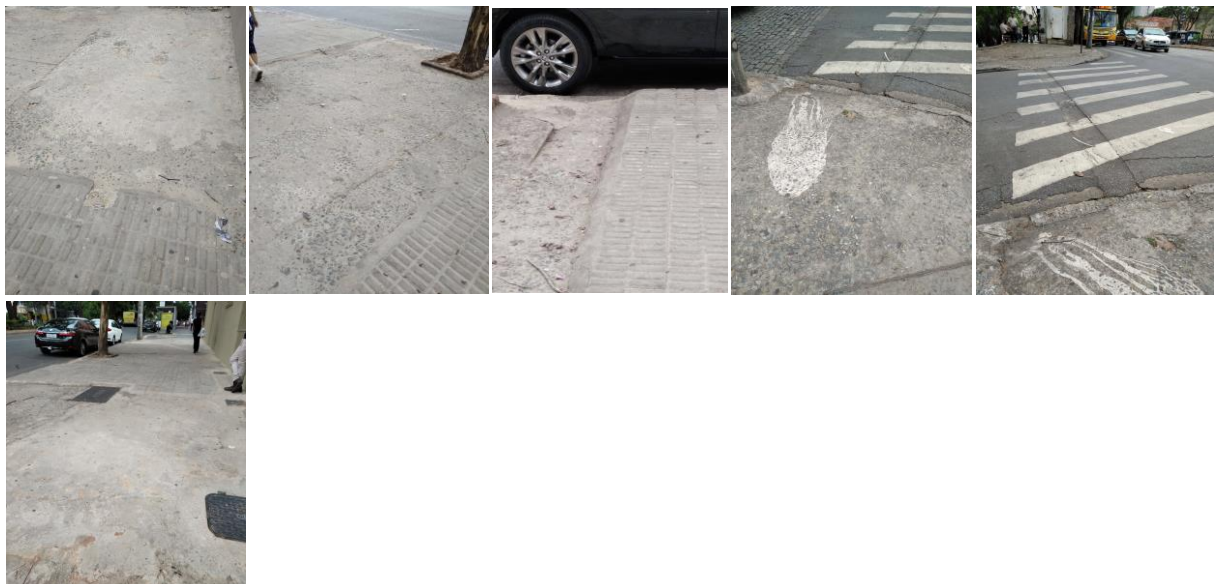
### Fotos Complementares - Detalhes do Passeio

| ID | Itens Avaliados | Respostas | Nota |
|---|---|---|---|
| P_6 | Presença de desníveis ? | Leve | 7 |
