# Lote 1 - Rota: Carlos Luz

**FRATAR**  
ENGENHARIA CONSULTIVA

| Diagnóstico da Calçada | Qualidade do Serviço | |
| Endereço: Rua Conceição do Mato Dentro, 235 | 85 | B |

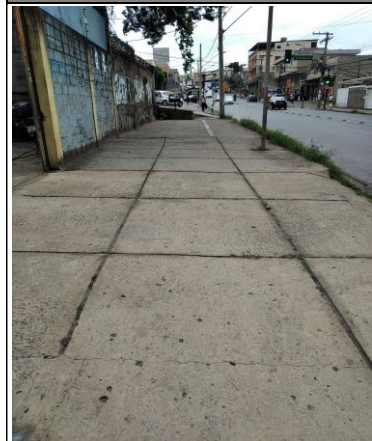
Foto Geral

| ID | Itens Avaliados | Respostas | Nota |
|---|---|---|---|
| P_16 | Classificação geral da calçada pelo pesquisador. | Regular | 5 |
