# Lote 1 - Rota: Padre Pedro Pinto

**FRATAR**  
ENGENHARIA CONSULTIVA

| Diagnóstico da Calçada | Qualidade do Serviço | |
| Endereço: Rua Padre Pedro Pinto, 6470 | 75 | B |

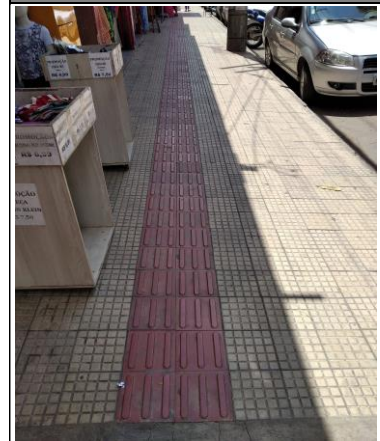
Foto Geral

| ID | Itens Avaliados | Respostas | Nota |
|---|---|---|---|
| P_11 | O Passeio está no padrão da SMPU ? | Não | 0 |
| P_16 | Classificação geral da calçada pelo pesquisador. | Regular | 5 |

| ID | Itens Avaliados | Respostas | Nota |
|---|---|---|---|
| P_8_1 | O piso tátil está no eixo da faixa livre ? | Não | 0 |
| P_8_2 | Se tem uma leve mudança de direção está conforme a norma ? | Não | 0 |
